# Effect of degree of corrosion on mechanical properties of reinforcements buried for 60 years

# Efeito do grau de corrosão em propriedades mecânicas de armaduras enterradas por 60 anos

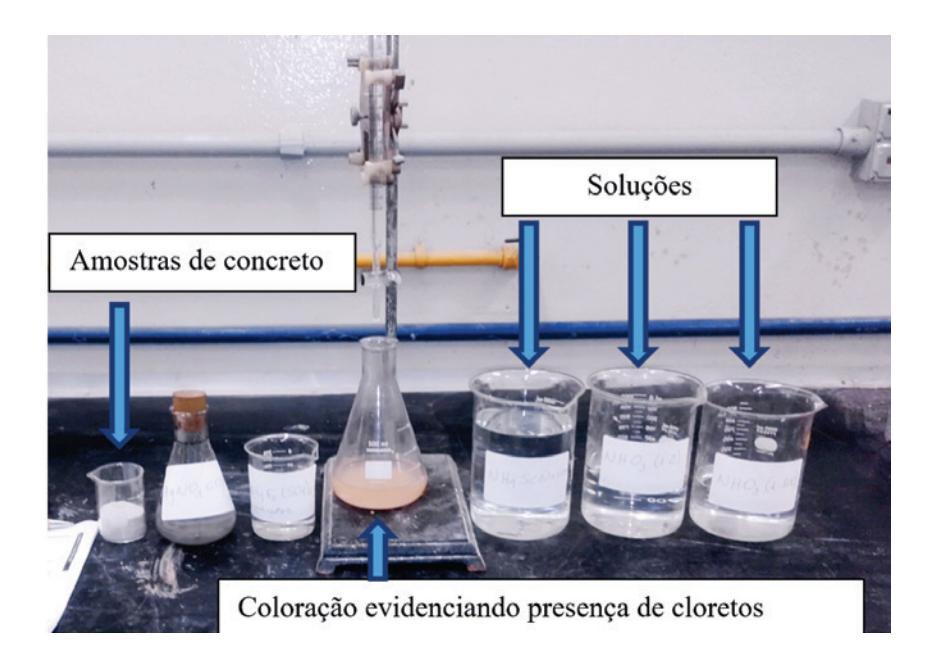
# Figura 2

Análise para verificação da presença de cloretos nas fundações

de cloretos diretamente no solo é uma atividade complexa, pois a água das chuvas penetra através do solo podendo carregar e distribuir desigualmente os cloretos presentes no mesmo. Desta forma, amostras de concreto em pó foram coletadas em sete pontos do bloco através da execução de furos com diâmetro igual a 19 mm, até a profundidade de 20 mm nas proximidades da superfície do concreto. O material em pó foi coletado e analisado por titulação com uso de uma solução de tiocianato de amônia (0,05M), conforme descreve o procedimento da RILEM TC 178-TMC [28]. A titulação é conduzida até que a solução de tiocianato produza uma coloração marrom que não desaparece com a agitação, indicando, assim, a presença de cloretos (Figura 2).

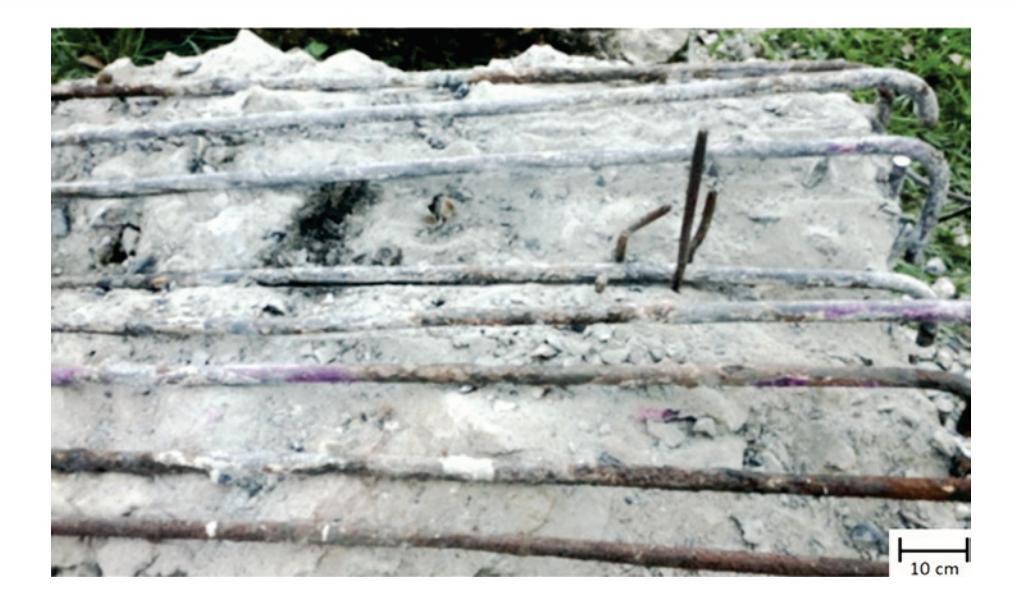
# Figura 4

Exposição completa das armaduras do bloco de fundação

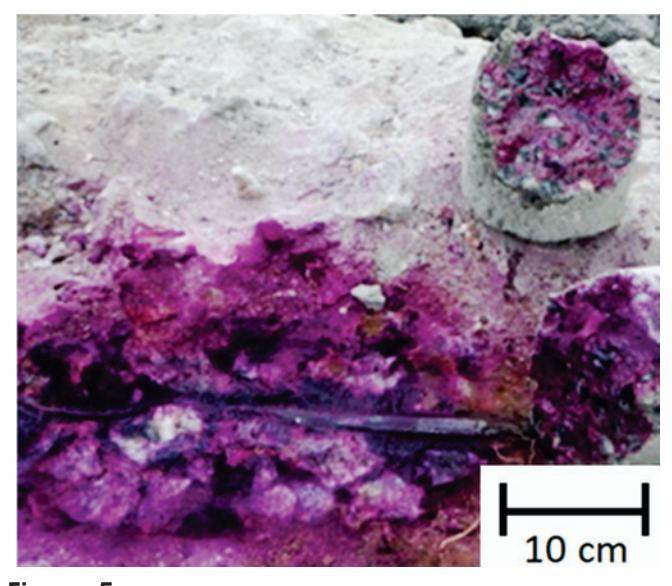
Figura 5 Alcalinidade do concreto avaliada pela aplicação de fenolftaleína

A alcalinidade do meio onde as barras estavam inseridas no interior do bloco de fundação foi verificada por meio da pulverização de uma solução de fenolftaleína sobre a superfície do concreto do bloco recém-fraturado, conforme recomendo por EN14630 [29]. Desse modo, a alcalinidade do meio foi verificada pela coloração rosa carmim, conforme observado na Figura 5. A cor rosa carmim do indicador significa que o concreto tem um pH acima de 10. Sendo assim, tendo em vista que as armaduras permaneceram protegidas pelo concreto frente à corrosão, fato constatado tanto visualmente,

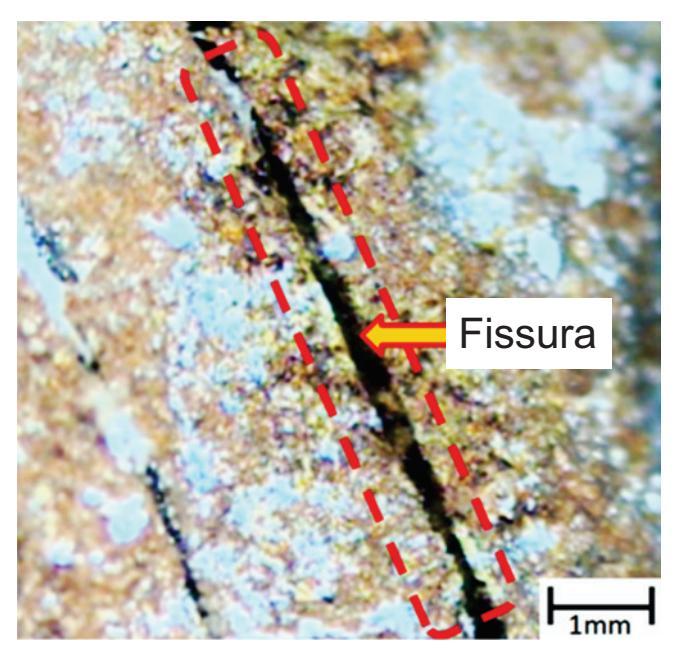
Fissura observada na superfície de uma das armaduras do bloco de fundação

mecânica, resultando em fissuras. Esse comportamento foi observado nas barras estudadas neste artigo. A Figura 6 apresenta uma fissura identificada em um segmento de barra descartado, obtida a partir das armaduras do bloco de fundação.

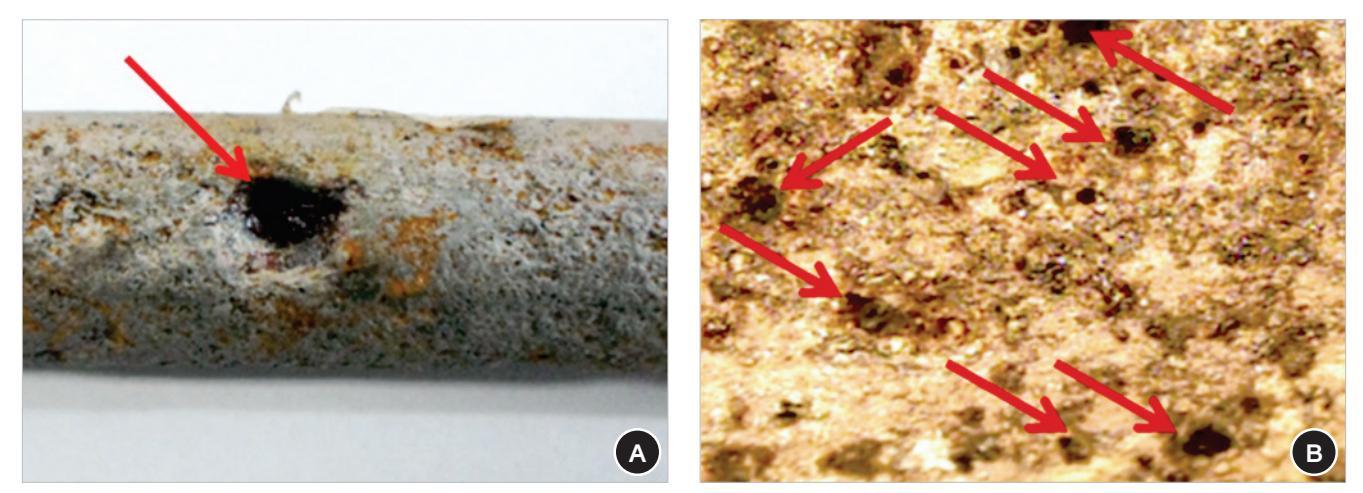
#### Figura 11

(a) Imagem de pite obtida por inspeção visual; (b) Micrografias mostrando a presença de pites em determinada região de um corpo de prova. Aumento de 10x

A Figura 11(a) apresenta a imagem de um pite com profundidade de 4 mm obtido por meio da análise visual em um corpo de prova, ao passo que a Figura 11(b) apresenta uma micrografia obtida de um dos corpos de prova provenientes das armaduras de espera, onde é possível observar a presença de pites, por meio de pontos escuros indicados na imagem. Os pites foram verificados em todos os corpos de prova das armaduras de espera. Não foram identificados pites nos corpos de prova da região inferior do bloco de fundação (BL1-BL5, referência).
