# Experimental study of RC beams strengthened for bending by reinforced grout layer and connectors

## *Estudo experimental em vigas de CA reforçadas à flexão por encamisamento e conectores*

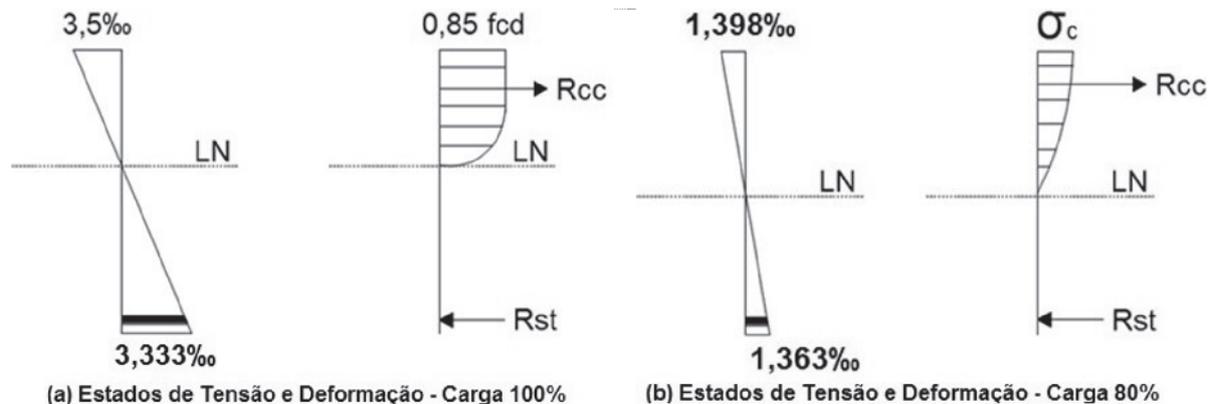
Figura 1 Estados de tensão e deformação na seção de referência

Na Figura 1 são apresentados os estados de tensão e deformação da seção da viga de referência com 100% e 80% das carga permanente atuando nas vigas. A tensão no concreto para a seção submetida a 80% da carga foi obtida conforme item 8.2.10.1 da NBR 6118 [7].

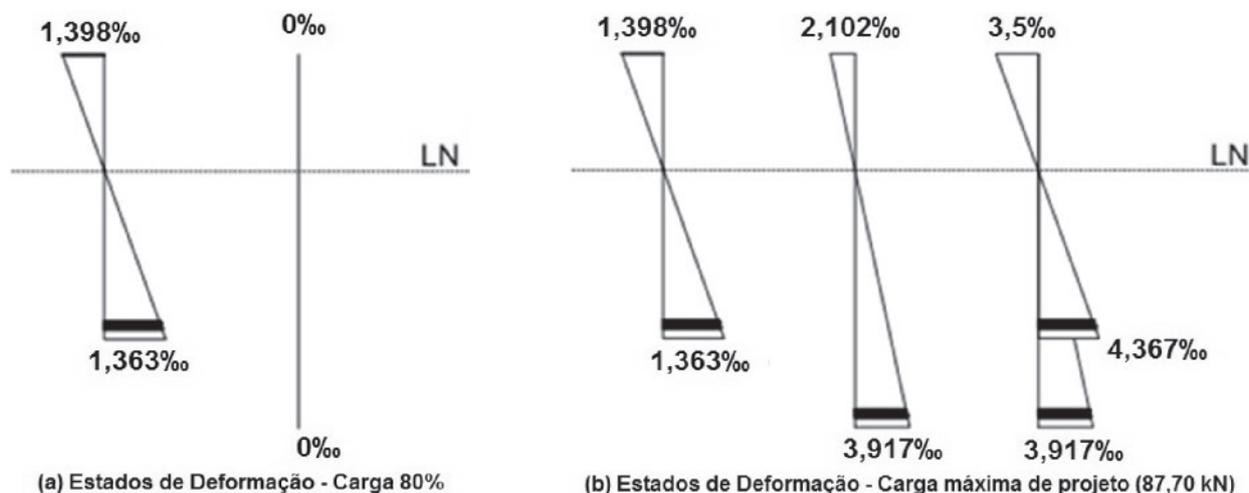
**Figura 2**  
Estado de deformação da seção reforçada

A seção da viga original, após ter redução da carga, não trabalha no Estado Limite Último, sendo que a nova posição da linha neutra foi obtida mediante as equações de equilíbrio e deformações. Na Figura 2 são ilustrados os estados de deformação da seção da viga original com carga F<sub>d</sub> = 49,45 kN (ELU) ou F<sub>k</sub> = 35,32 kN e para a carga máxima do projeto após o reforço (87,70 kN), indicando que a ruptura provavelmente ocorrerá por cisalhamento. A tensão no concreto para a seção submetida a 80% da carga de projeto (34 kN) foi obtida conforme item 8.2.10.1 da NBR 6118 [7]. A tensão no graute foi obtida conforme item 8.2.10.1 da NBR 6118 [7], adotando comportamento similar ao concreto, por ser material cimentício. Foi adotado para obtenção da tensão do graute o fator de minoração igual a 0,85 (efeito Rüsck) devido não se conhecer até o momento estudo sobre este efeito no material.

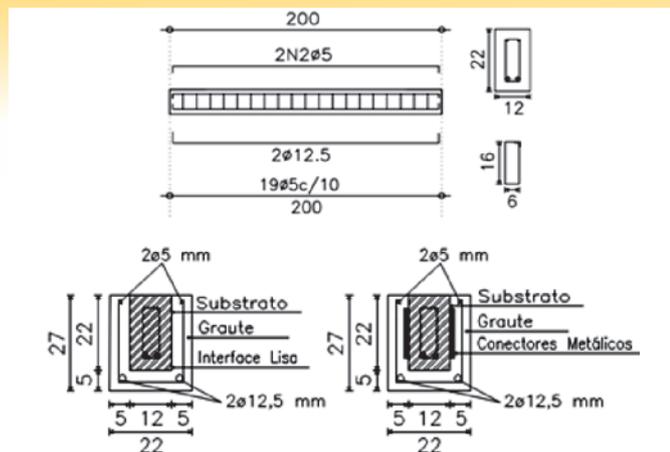
**Figura 3**  
Informações de geometria e armação das vigas

2Ø12,5 mm. Com essa armadura e o graute, a seção reforçada terá um momento fletor resistente de cálculo de 37,16 kN × m. Para atingir esse momento fletor será necessária uma carga característica aplicada de 87,70 kN, indicando que a ruptura, provavelmente, ocorrerá por cisalhamento. Portanto, as armaduras do reforço foram 2Ø12,5 mm na armadura longitudinal inferior e 2Ø5,0 mm e na armadura longitudinal superior. Os estribos foram de Ø5,0 mm, espaçados a cada 10 cm. Os valores apresentados para os momentos fletores resistentes são de projeto e contemplam os critérios de segurança utilizados pelas normas e consideram que haverá a ligação perfeita entre o concreto e o graute. Desta forma, espera-se que os valores obtidos nos ensaios sejam superiores. As informações de geometria e armação das vigas reforçadas são apresentadas na Figura 3.

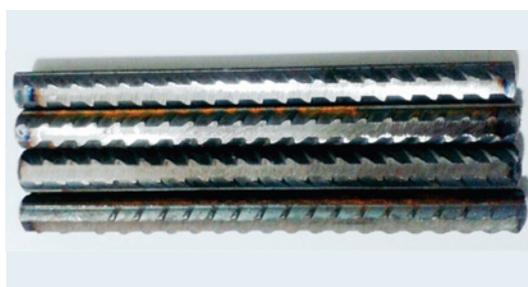
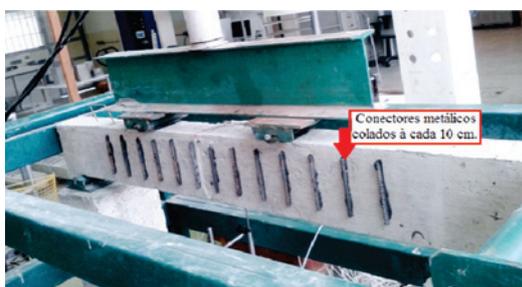
a) Vista dos conectores

b) Conectores colados à cada 10 cm

**Figura 4**  
Detalhe dos conectores

possível falha parcial na ligação entre concreto e graute. Projetou-se conectores simples e que possam ser confeccionados na obra com material comum. Assim, eles foram produzidos utilizando barras de aço nervuradas de  $\varnothing 10$  mm, possuindo 15 cm de comprimento, sendo que em parte da superfície foram removidas área das mossas para colagem no substrato. Os mesmos foram colados nas vigas parcialmente descarregadas e, posteriormente, foram colocadas as armaduras, as formas e aplicado o graute (Figura 4).

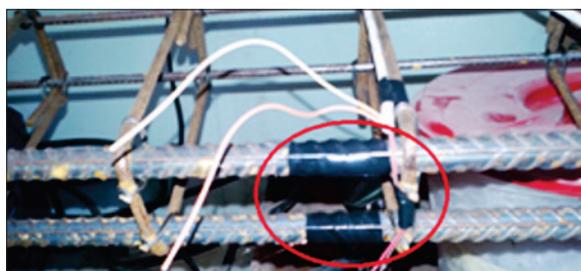
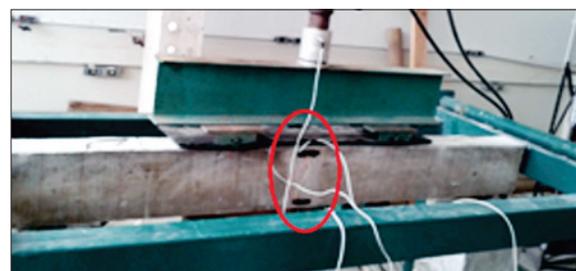
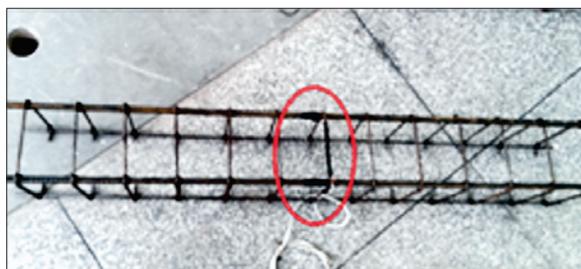
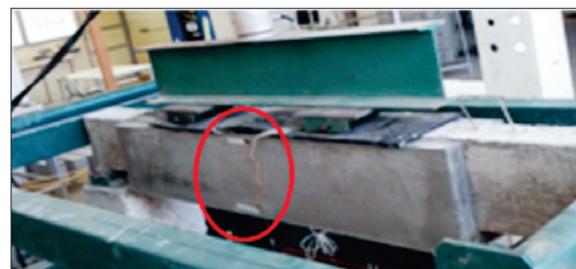
a) Extensômetros colados na parte central da armadura longitudinal de tração da viga original

b) Extensômetros colados nas laterais da viga original (região tracionada e comprimida)

c) Extensômetros colados na parte central da armadura longitudinal de tração do reforço

d) Extensômetros colados nas laterais do reforço (região tracionada e comprimida)

**Figura 5**  
Esquema de localização dos extensômetros

As medidas de deformações no aço foram obtidas através de extensômetros elétricos de resistência unidirecionais, com dimensão longitudinal de 0,250". No concreto foram unidirecionais com dimensão longitudinal de 1,000", ambos com resistência de 120 Ohms. As flechas foram obtidas por dispositivo de medição de deslocamento linear, sendo todo o comportamento estrutural das vigas, durante a realização dos ensaios, registrados através de sistema de aquisição de dados. Inicialmente foram fixados os extensômetros nas armaduras depois no concreto da viga de referência e após o carregamento parcial e reforço, foram fixados no graute, conforme indicado na Figura 5.

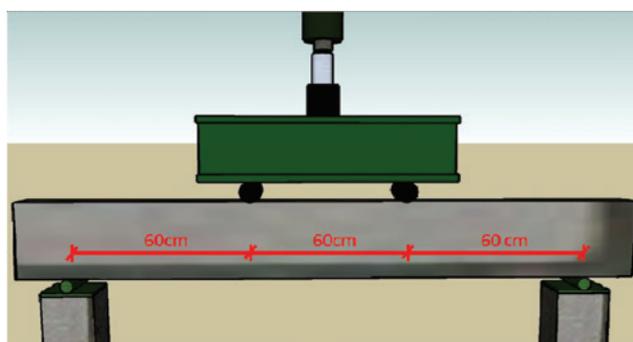
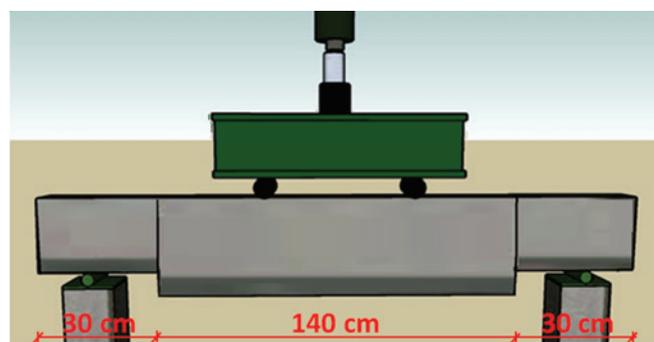
a) Vigas sem reforço

b) Vigas reforçadas

**Figura 6**

Esquema de ensaio das vigas

A aplicação de forças ocorreu em dois pontos (four point loading system), distantes de 60 cm dos apoios, conforme Figura 6. As vigas, antes de serem reforçadas, foram carregadas com carga total de projeto até a estabilização da flecha. Para o

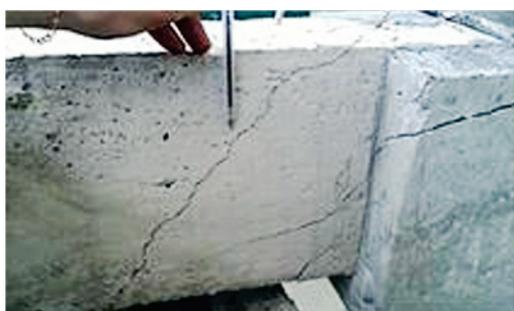
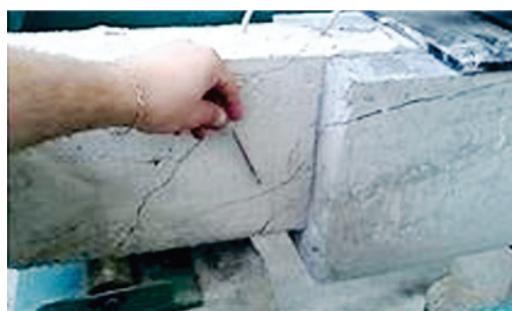
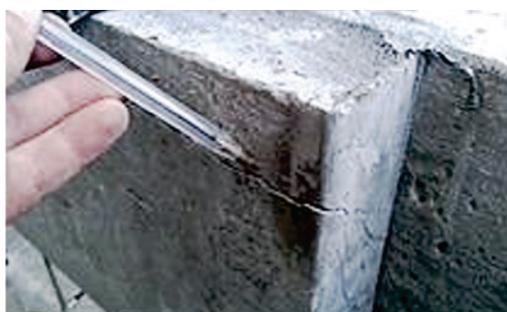
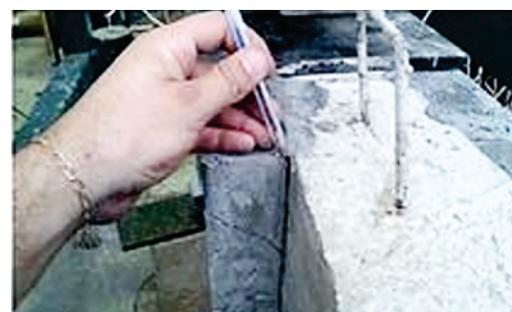
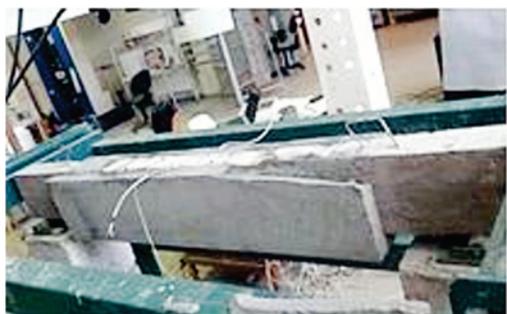
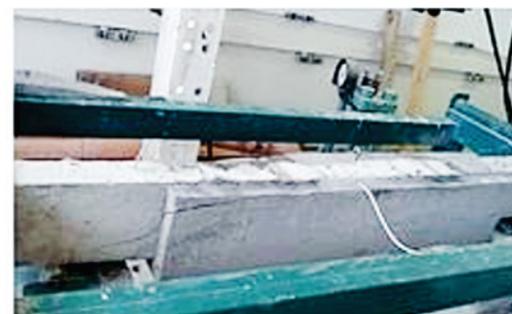
a) Fissura de cisalhamento no substrato

b) Fissura de cisalhamento no apoio de viga

c) Ruptura no graute

d) Deslocamento no graute

e) Aspecto final da viga (face esquerda)

f) Aspecto final da viga (face direita)

**Figura 8**  
Detalhes da VL3 após o ensaio

Das 5 vigas com interface lisa sem conectores ensaiadas, apenas a VL1 apresentou fissura à flexão durante o pré-carregamento, sendo o aparecimento da fissura quando aplicada carga de 44,98 kN. Na Figura 8 pode-se notar as fissuras características nas vigas reforçadas sem conectores. Na Tabela 5 estão indicados os resultados das flechas, das cargas de ruptura e os tipos de ruptura obtidos para as vigas de interface lisa sem conectores.

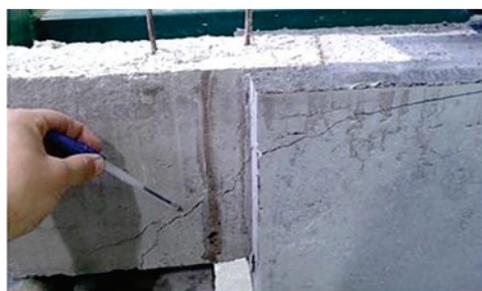
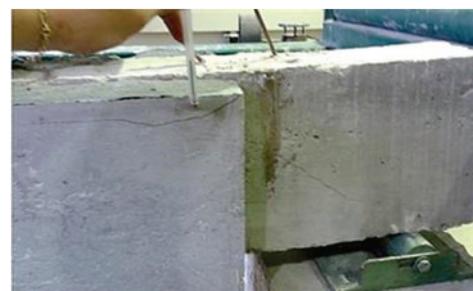
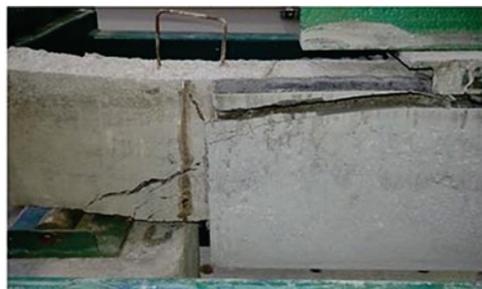
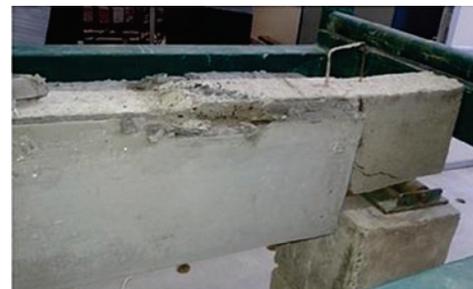
b) Fissura cisalhamento apoio direito/face esquerda

c) Fissura cisalhamento apoio direito/face direita

e) Ruptura na viga por cisalhamento apoio esquerdo/face direita

f) Aspecto final da viga após ruptura apoio esquerdo/face esquerda

**Figura 9**

Detalhes da VC4 após o ensaio

Semelhante às vigas de interface lisa sem conectores colados, os intervalos entre os ensaios das vigas também foi de aproximadamente 30 horas, sendo utilizados 4 corpos de prova cilíndricos para determinação da resistência à compressão e módulo de elasticidade do concreto substrato para cada 2 vigas, excetuando-se a VC1 que foi ensaiada em data próxima a VL5, no qual para ambas foram adotadas as mesmas características do corpo de prova. E para o graute, a determinação da resistência à compressão e módulo de elasticidade foram realizadas para cada viga ensaiada. Estes ensaios também seguiram os procedimentos das normas da NBR 5739 [11] e NBR 8522 [12], respectivamente. Das 5 vigas de interface lisa com conectores metálicos ensaiadas, duas vigas apresentaram fissuras à flexão durante o pré-carregamento, VC3 e VC5, sendo o aparecimento das fissuras quando aplicada as cargas de 43,31 kN e 43,29 kN, respectivamente. Na Figura 9 pode-se notar as fissuras características nas vigas reforçadas com conectores.
