Influence of steel fibers on structural behavior of beams strengthened with CFRP

Influência de fibras de aço no comportamento estrutural de vigotas reforçadas com PRFC

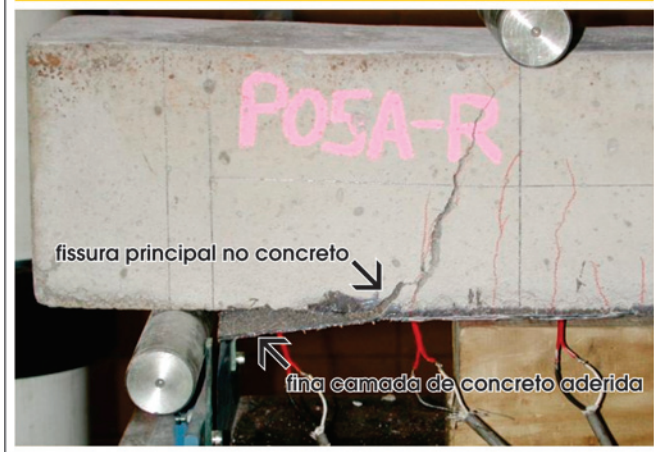
Figura 1 – Ruína de viga reforçada por descolamento (Ferrari (1))

Como exposto em Ferrari [1], o descolamento do reforço, de forma geral, origina-se em regiões onde existe a concentração de altas tensões, como a descontinuidade do material (extremidade do reforço) e a presença de fissuras (Figura [1]). Conforme Buyukozturk

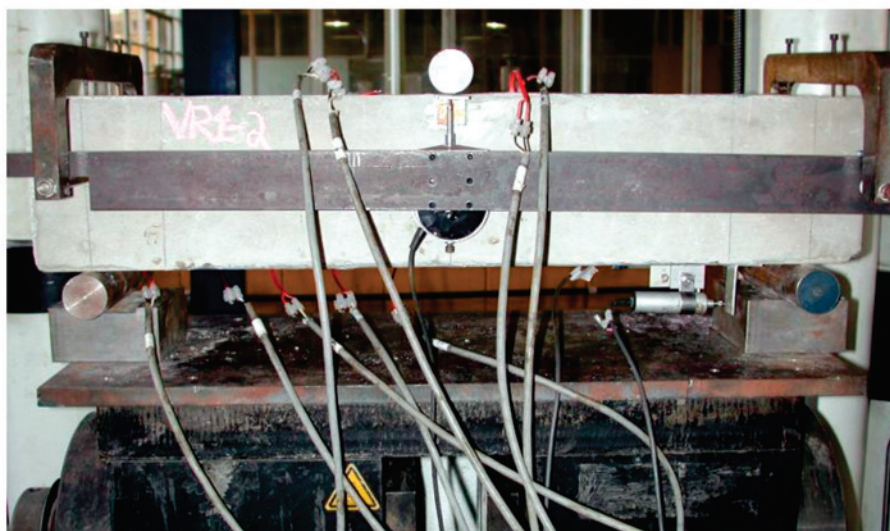
Figura 3 – Dimensões das vigotas e aspecto geral do ensaio

a) Dimensões das vigotas

b) Aspecto geral do ensaio de flexão em três pontos

As dimensões das vigotas e o aspecto geral do ensaio são apresentadas na Figura [3]. Foram analisadas seis vigotas armadas

com dimensões de 15 cm x 15 cm x 75 cm e um vão livre de 65 cm, que foram divididas em três grupos conforme Tabela [1].

A armadura longitudinal das vigotas, inferior e superior, foi constituída por duas barras de aço CA-60 de 6,0 mm de diâmetro, correspondendo a uma taxa de armadura de $r=0,25\%$. Essa armadura foi dimensionada no Domínio 2 de deformação. A armadura transversal, constituída por fios de aço CA-60 de 5,0 mm com espaçamento de 8 cm, foi dimensionada para evitar ruína da vigota por cisalhamento.

Os ensaios foram realizados no Laboratório de Estruturas da Escola de Engenharia de São Carlos (LE-EESC), por meio de um equipamento servo-hidráulico da marca Instron modelo 8506, que possibilitou a aplicação do carregamento por meio do controle de deslocamento do pistão a uma taxa de 0,005 mm/s.

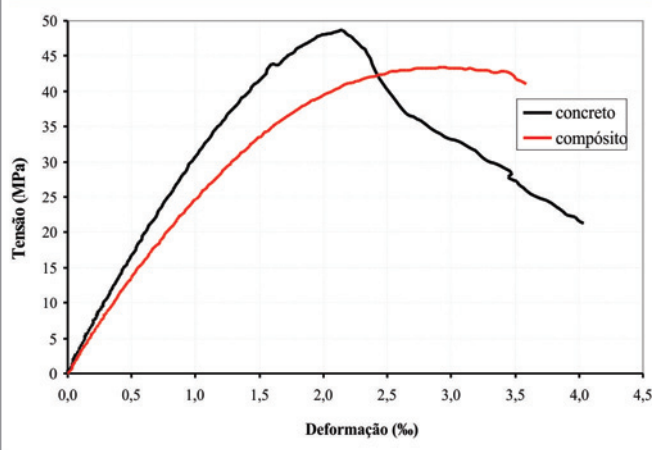
Figura 5 – Curvas tensão-deformação do concreto comum e do compósito

Na Figura [5] apresentam-se as curvas tensão-deformação obtidas para o concreto e para o compósito cimentício.

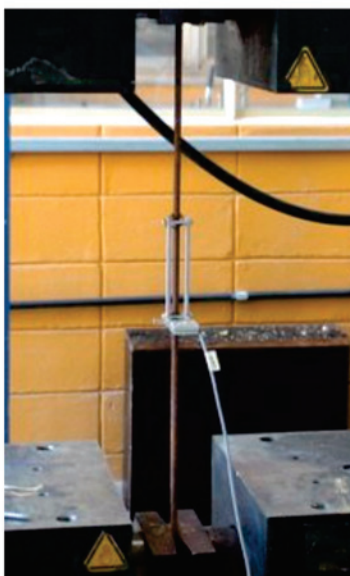
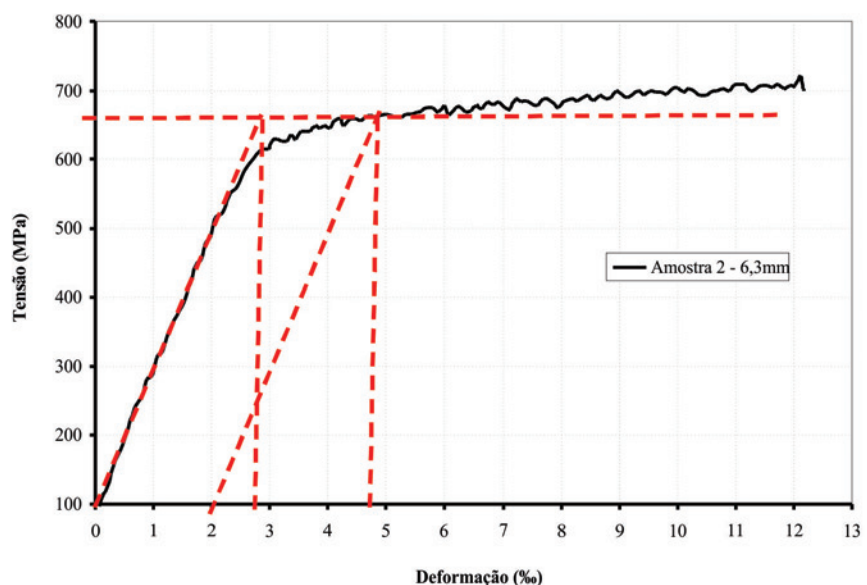
Figura 6 – Caracterização das barras de aço

a) ensaio de tração

b) curva tensão-deformação

Foram ensaiadas três amostras das barras de aço conforme prescrições estabelecidas na NBRISO 6892 [7]. Os resultados estão apresentados na Tabela [5] e na Figura [6] ilustra-se a realização do ensaio e o diagrama tensão deformação obtido.

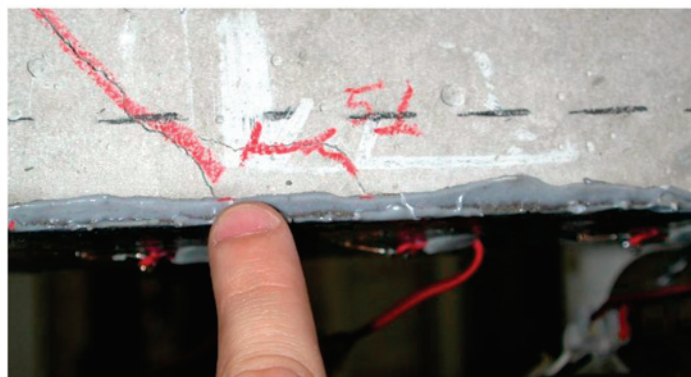
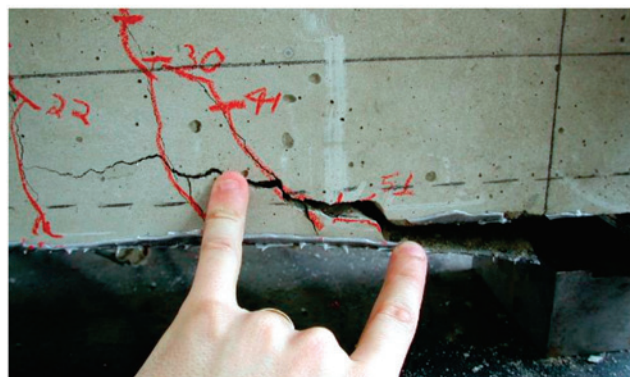
Figura 8 – Ruína nas vigotas reforçadas do grupo B

a) formação da fissura

b) propagação da fissura após desprendimento

Entre as vigotas reforçadas dos grupos B e C, modos distintos de ruína foram obtidos. Nas vigotas reforçadas do grupo B (VR1-1 e VR1-2) moldadas com o concreto comum, a ruína deu-se por separação de um pedaço de concreto da camada de cobertura da armadura, seguido pelo desprendimento do reforço praticamente a partir do meio do vão de cisalhamento (Figura [8]).

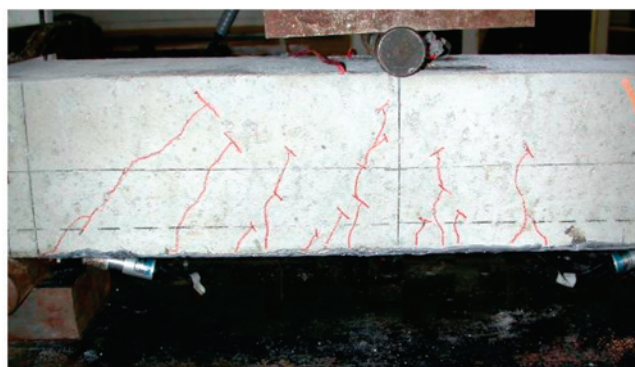
Figura (9) – Ruína nas vigotas reforçadas do grupo C

a) fissura principal no final do reforço

b) propagação da fissura

Nas vigotas reforçadas do grupo C o modo de ruína caracterizou-se pelo arrancamento da camada de cobertura da armadura longitudinal inferior. A ruína iniciou-se no final do reforço com o surgimento de uma fissura que propagou-se lentamente (ação das fibras de aço) e de forma inclinada até a armadura. Essa fissura progrediu horizontalmente, ao nível da armadura, e resultou na separação da camada de cobertura (Figura [9]).

É importante destacar que nas vigotas do grupo C, o modo e a posição da ruína foram alterados de separação parcial no meio do vão de cisalhamento para arrancamento da camada de cobertura no final do reforço. Essa mudança reflete a eliminação do desprendimento do reforço, como observado nas vigotas do grupo B, devido ao efeito da presença das fibras de aço no compósito cimentício de argamassa.

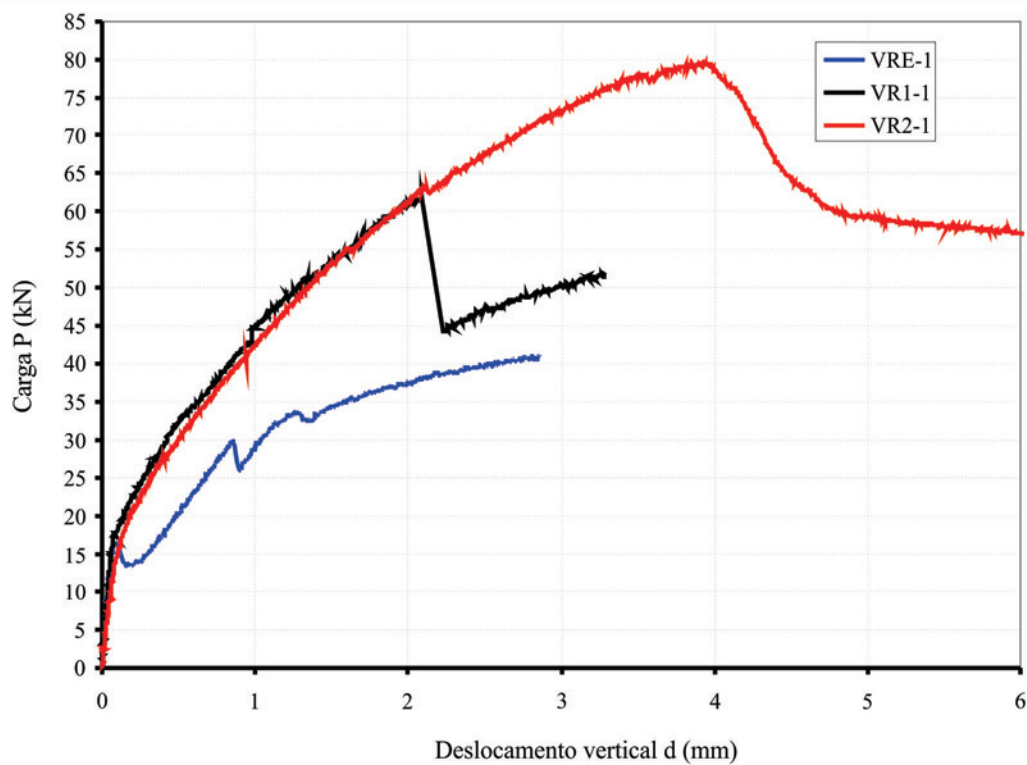
Figura 11 - Curvas P- δ no meio do vão

Na Figura [11] reúnem-se as curvas obtidas experimentalmente de carga-deslocamento vertical no meio do vão ($P-\delta$) para as vigotas

reforçadas e sem reforço. Para efeito de uma melhor visualização, somente o comportamento de uma vigota de cada grupo é apresentado. Ressalta-se ainda que dentro de cada grupo o comportamento das vigotas foi bem semelhante.

A presença do reforço na vigota de concreto armado (VR1-1) proporcionou elevação na capacidade de carga e, após a fissuração do concreto, ganho na rigidez da seção.

A curva P- δ da vigota VR2-1 mostra uma elevada capacidade de carga e de deformação antes da ruptura. O ramo descendente da curva apresenta uma queda mais suave, o que reflete uma ruína mais dúctil proporcionada pelas fibras de aço.

A adição de fibras de aço melhorou substancialmente o comportamento pós-fissuração e a ductilidade da vigota reforçada VR2-1. Já a ruína da vigota VR1-1 ocorreu de maneira frágil devido ao desprendimento do reforço. Logo, a perda de resistência gradual verificada na vigota VR2-1 é uma constatação importante que pode ser considerada como um aspecto favorável no comportamento estrutural.

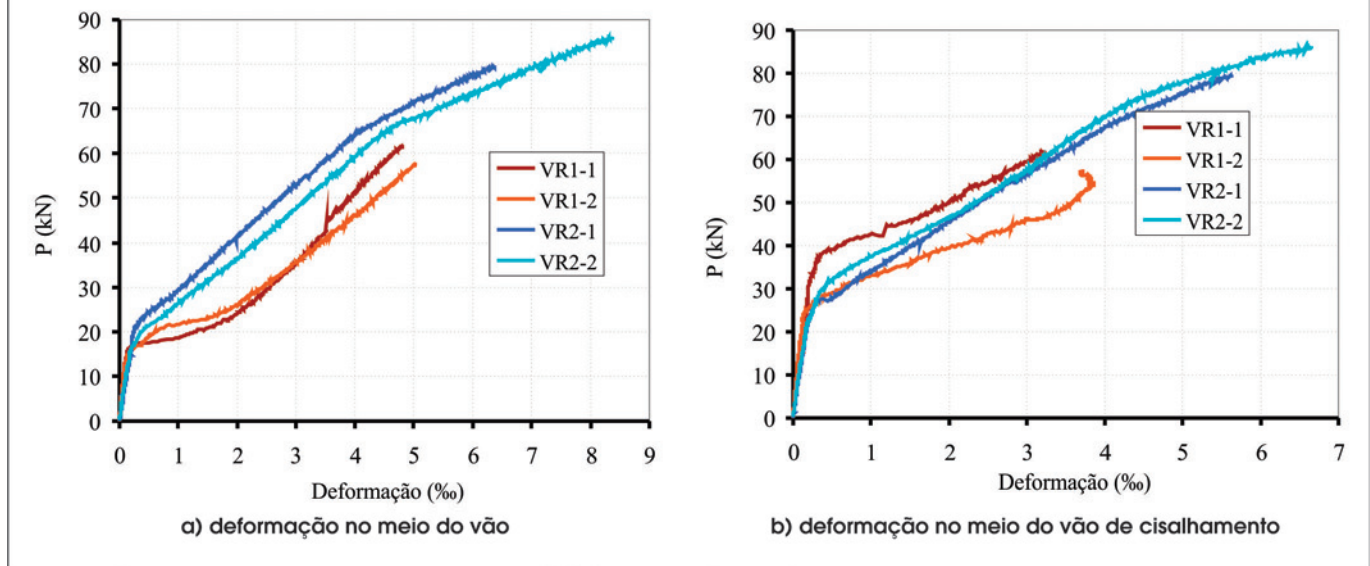
Figura 13 - Comparação entre deformações no reforço das vigotas

Uma comparação entre os valores de deformação específica no reforço no meio do vão de cisalhamento (extensômetro 3) e no meio do vão livre (extensômetro 1) das vigotas dos grupos B e C é feita na Figura [13].

No meio do vão, considerando-se um mesmo nível de carga aplicada às vigotas, a Figura [13-a] revela que a fissuração elevou bruscamente a deformação no reforço das vigotas moldadas com concreto comum, enquanto que a presença de fibras de aço nas vigotas VR2-1 e VR2-2 diminuiu as deformações no reforço.

No meio do vão de cisalhamento as deformações no reforço das vigotas do grupo C também atingiram valores mais elevados do que no reforço das vigotas do grupo B (ver Figura [13-b]).

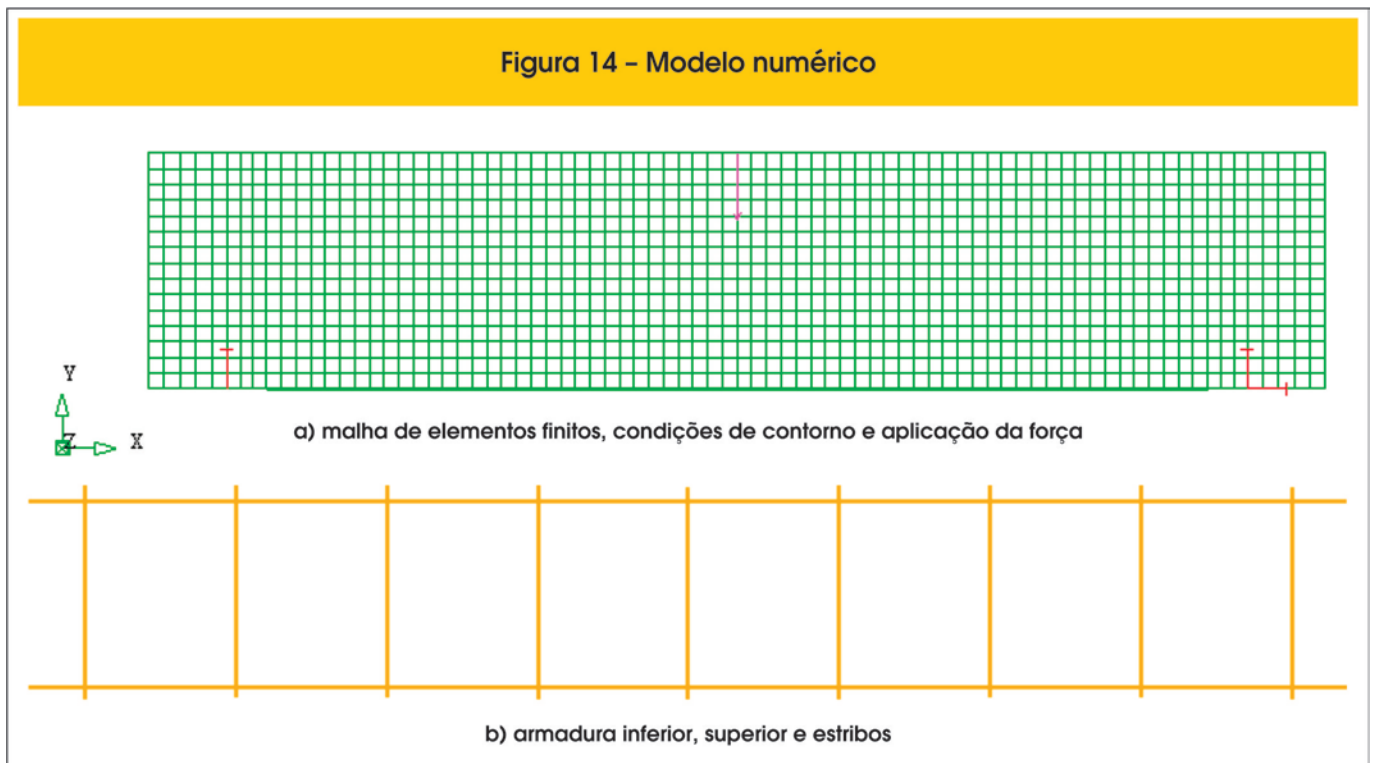
Figura 14 – Modelo numérico

Neste item descreve-se a análise de elementos finitos desenvolvida com objetivo de comparar os resultados obtidos com os experimentais, fundamentando ainda mais esses últimos. A análise numérica não-linear das vigotas reforçadas e sem reforço foi conduzida utilizando-se o programa Diana versão 9.1, baseado no método dos elementos finitos (MEF). Na Figura 14 são apresentadas a malha de elementos finitos e a disposição geométrica das armaduras definidas no programa.

As condições de contorno foram estabelecidas de maneira a representar o ensaio realizado no laboratório. A malha de elementos finitos foi elaborada utilizando-se elementos quadráticos de oito nós do tipo CQ16M com dimensões uniformes.

Os nós dos elementos do reforço externo (Figura 14) foram conectados aos nós adjacentes dos elementos de concreto simulando uma perfeita aderência entre os materiais.

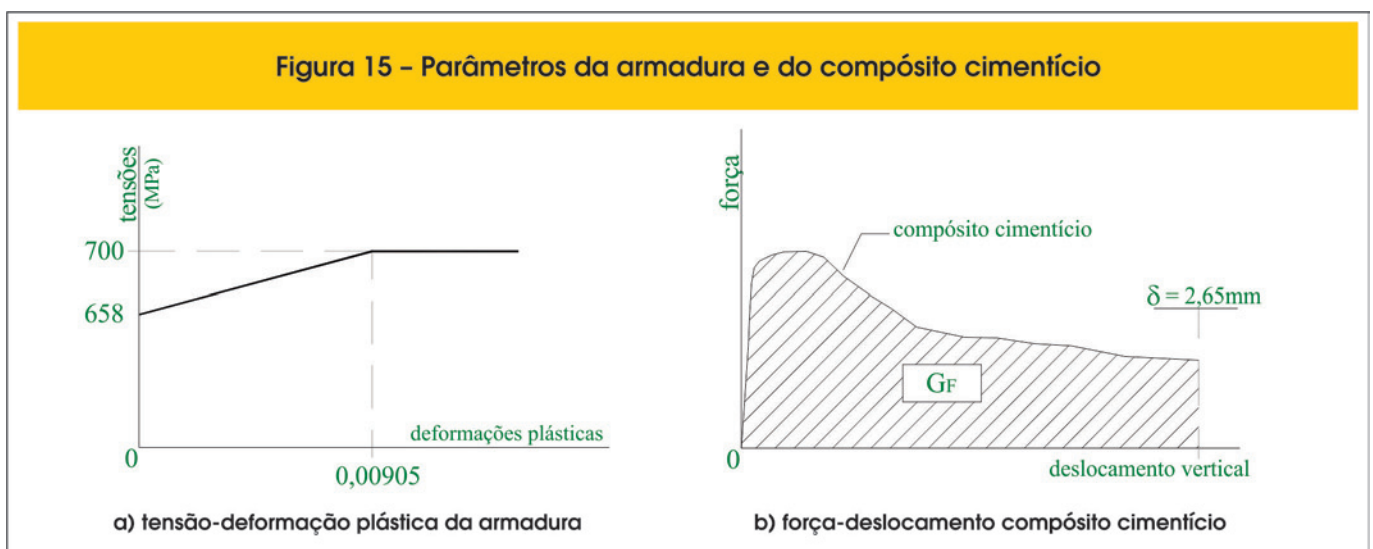
Figura 15 – Parâmetros da armadura e do compósito cimentício

de caracterização realizados. Os valores de tensões e deformações plásticas da armadura definidos no programa Diana são ilustrados na Figura 15-a. A resistência à tração direta do concreto foi tomada segundo o ACI-318M [11] como $0,332 \cdot \sqrt{f_c}$. Para o compósito cimentício a resistência à tração direta foi tomada segundo a RILEM [8] como $0,6 \cdot f_{ct,L}$. O seu comportamento pós-pico foi representado com o “Exponential softening in tension”, considerando-se para tanto a energia de fratura calculada até um $d = 2,65$ mm com base nas curvas P-d do ensaio de flexão em três pontos realizado (Figura 15-b). Na Figura 16 apresenta-se a evolução dos deslocamentos verticais de um nó situado na face inferior da vigota, na mesma linha

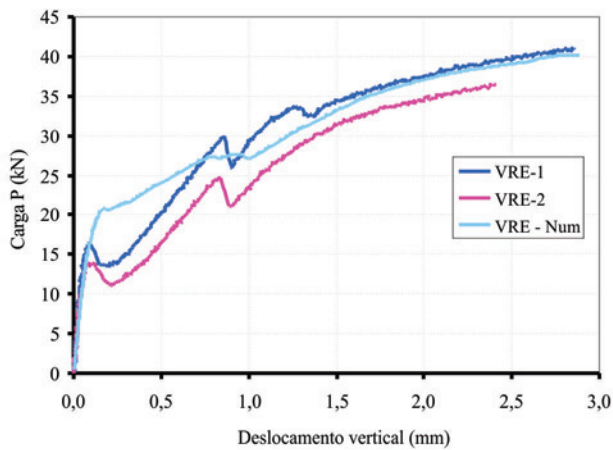
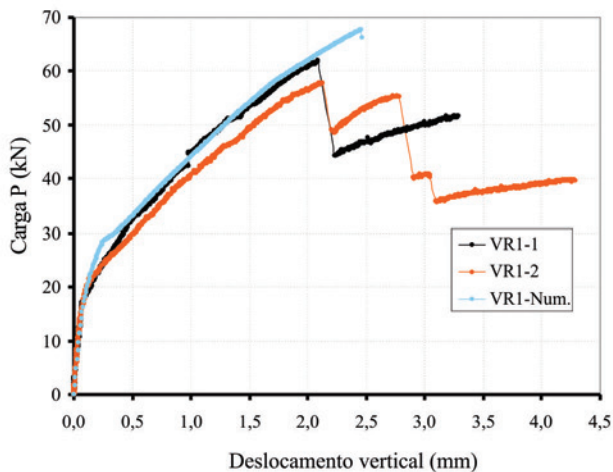
Figura 16 – Deslocamentos verticais numéricos e experimentais

a) Vigota VRE – grupo A

b) Vigota VR1 grupo B

c) Vigota VR2 – grupo C

Considerando-se somente a fase elástica de comportamento das vigotas, pode-se afirmar que as curvas numéricas e experimentais são idênticas. No entanto, após a fissuração do concreto são notadas diferenças no comportamento das curvas, sendo que para as vigotas reforçadas as curvas numéricas apresentaram-se mais rígidas do que as experimentais.

Após o escoamento da armadura, a curva numérica da vigota sem reforço mostrou ter um comportamento intermediário entre as duas curvas experimentais das vigotas VRE-1 e VRE-2. No entanto, percebe-se que a primeira fissura no concreto ocorreu para um valor de carga experimental bem inferior ao obtido numericamente. Tal fato pode estar associado à resistência à tração direta do concreto.

Após a primeira fissura e até antes do escoamento da armadura, observa-se um acentuado distanciamento das curvas experimentais em relação à numérica. Da curva experimental, nota-se que a carga aplicada às vigotas decresce em função da perda de rigidez provocada pela fissuração do concreto. Esse efeito não foi representado na curva numérica. As curvas voltam a se aproximar, praticamente no nível de carga referente ao escoamento da armadura, e mantém boa semelhança até ao final do ensaio.

A curva numérica representativa do comportamento das vigotas do grupo B apresentou boa concordância com as experimentais, especialmente com a da vigota VR1-1. Nota-se que após a fissuração do concreto a curva numérica mostra-se mais rígida do que curva VR1-2 e com evolução praticamente igual à da vigota VR1-1.

A carga última numérica é 13,0% superior ao valor médio obtido experimentalmente. As flechas correspondentes às cargas últimas das vigotas VR1-1 e VR2-1 foram respectivamente, iguais a 2,09 mm e 2,12 mm, enquanto que a obtida via MEF foi de 2,46 mm, ou seja, 16,6% superior à média registrada experimentalmente.

A curva numérica das vigotas do grupo C mostrou-se também mais rígida do que as curvas experimentais. A carga de ruptura obtida via MEF é 4,6% superior à carga média obtida experimentalmente. A flecha última da curva numérica foi igual a 4,08 mm, enquanto que, as experimentais foram de 3,93 mm e 4,50 mm.

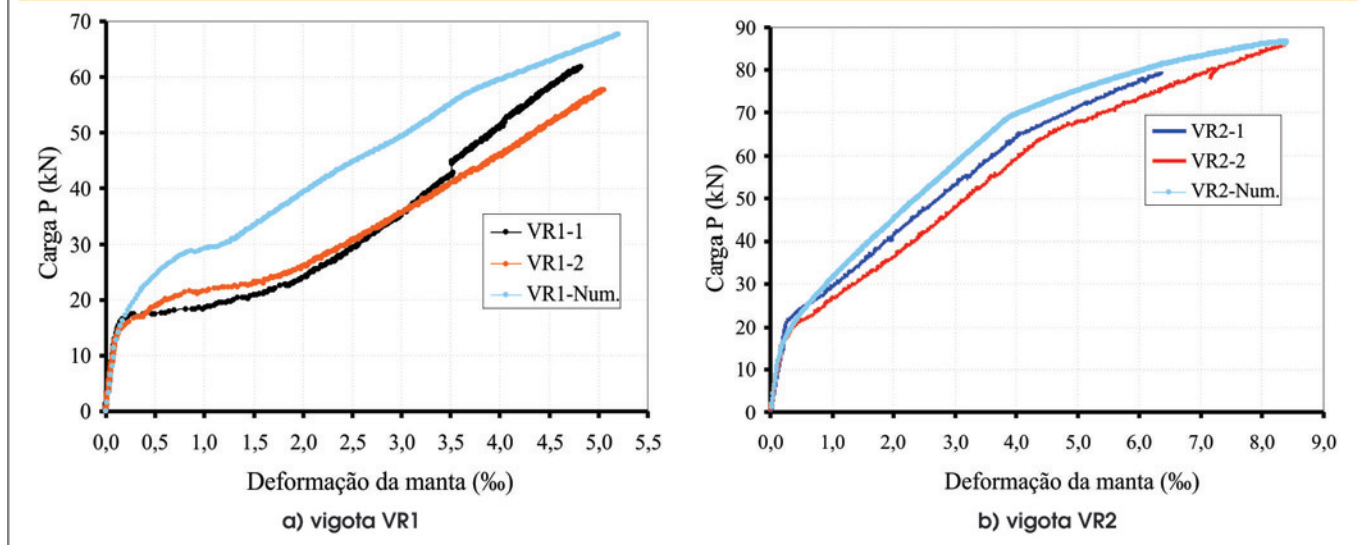
Figura 17 – Deformações numéricas e experimentais do reforço no meio do vão

A Figura 17 compara a evolução das deformações numéricas e experimentais do reforço no meio do vão livre das vigotas. Observa-se que as deformações no reforço obtidas via MEF e as experimentais são semelhantes, principalmente nas vigotas do grupo C. Nesse caso, a máxima deformação obtida numérica-

mente foi de 8,40%, enquanto que as experimentais foram de 6,96% e de 8,38%.

Nas vigotas do grupo B, as máximas deformações experimentais do reforço foram de 4,82% e de 5,05%. Já a máxima deformação numérica do reforço foi de 5,19%, ou seja, apenas 5,1% superior à média experimental.

Após a fissuração do concreto e considerando-se um mesmo valor de carga, as deformações do reforço via MEF mostraram-se bem inferiores às experimentais. A fissuração do concreto provoca concentração de tensões no reforço (como já visto). Porém, esse efeito não foi reproduzido no modelo numérico. Interessante é notar que nas vigotas do grupo C, como as fibras de aço evitam a concentração de tensões no reforço, a curva numérica melhor aproximou-se das experimentais (como também já visto).
