Comparative analysis of the cyclic behaviour of beam-column joints with plain and deformed reinforcing bars

Análise comparativa do comportamento cíclico de nós viga-pilar com armadura lisa e nervurada

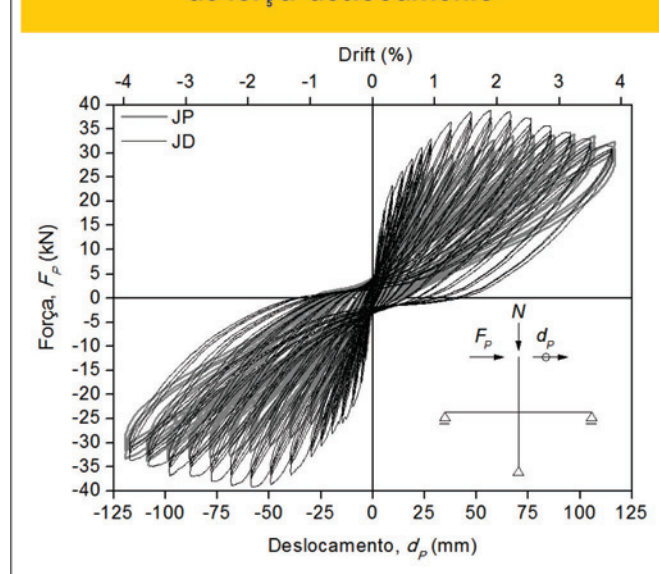
Figura 5 – Resultados em termos de força-deslocamento

Os principais resultados experimentais dos provetes JP e JD são apresentados em simultâneo de forma a facilitar a sua comparação. Na Figura 5 apresentam-se as relações força-deslocamento, indicando-se também os respectivos níveis de *drift*. A Figura 6 mostra as envolventes da relação força-deslocamento, assinalando-se os pontos correspondentes aos danos visualmente observados. Na Figura 7 é representada a evolução da energia dissipada ao longo do ensaio, com indicação do nível de *drift* imposto. Na Tabela 2 são apresentadas as quantidades de energia ($E_{i,i+1}$) dissipadas entre vários níveis de *drift* $D_{i,i+1}$ (até 1%, entre 1% e 2%, entre 2% e 3% e entre 3 e 4%), e as respectivas percentagens que estes valores representam em relação ao valor total de energia dissipada. Na Figura 8 representa-se a relação momento-curvatura nas extremidades dos elementos estruturais (pilares e vigas). A curvatura considerada corresponde à curvatura média no pri-

Estabelecendo a comparação entre os resultados dos dois provetes, conclui-se que: i) a força máxima atingida pelo nó com armadura lisa (JP) é cerca de 87% da força máxima atingida pelo nó com armadura nervurada (JD); ii) o nó JD atinge a força máxima para um nível de deslocamento mais baixo do que o nó JP; iii) devido às propriedades do betão serem idênticas nos dois provetes,

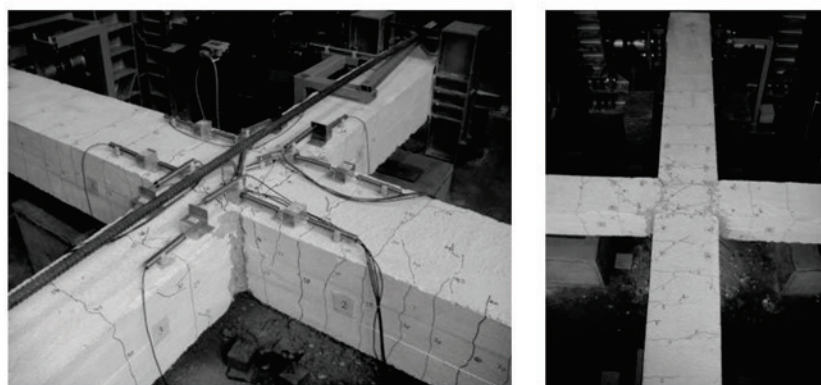
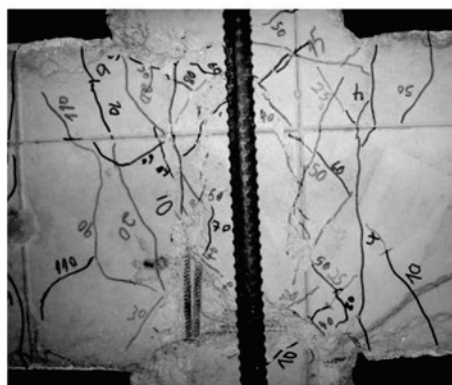
Figura 10 – Danos observados no provete com armadura nervurada, JD:
 a) vistas gerais; b) face superior do nó; c) face inferior do nó

Na Figura 9 e Figura 10 são ilustrados os danos registados no final dos ensaios dos provetes JP e JD, respectivamente.

Já no provete com armadura nervurada (JD), a propagação das fissuras ao longo da viga e do pilar é bem notória, como se observa na Figura 10-a. Esta distribuição do dano influencia o comportamento e resposta do nó, ao contrário do observado no provete JP que apresentou apenas 4 fissuras principais. Registou-se dano no interior do nó. Observou-se também destacamento do betão de recobrimento no nó.
