# Effect of degree of corrosion on mechanical properties of reinforcements buried for 60 years

# Efeito do grau de corrosão em propriedades mecânicas de armaduras enterradas por 60 anos

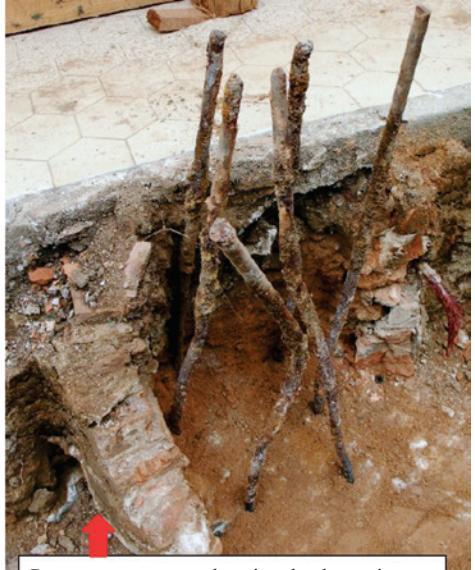
Fissura observada na superfície de uma das armaduras do bloco de fundação

mecânica, resultando em fissuras. Esse comportamento foi observado nas barras estudadas neste artigo. A Figura 6 apresenta uma fissura identificada em um segmento de barra descartado, obtida a partir das armaduras do bloco de fundação.

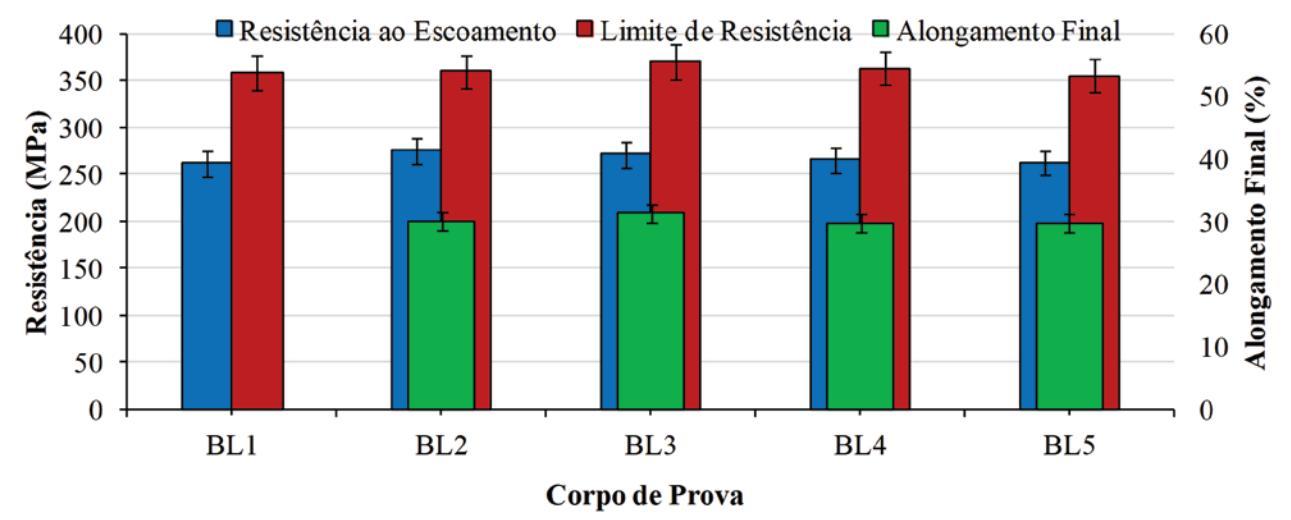
#### Figura 9

Resistência ao escoamento, limite de resistência e alongamento final dos corpos de prova BL1-BL5

Os valores das propriedades mecânicas dos corpos de prova de referência BL1-BL5 são apresentados na Figura 9, sendo seus valores médios iguais a: 267 MPa (± 6 MPa), 361 MPa (± 6 MPa) e 30% (± 0,7%), correspondentes à tensão de escoamento, limite de resistência e alongamento final, respectivamente. Estes valores serão utilizados como referência para fins comparativos com as armaduras corroídas neste artigo. Não foi possível determinar o alongamento do corpo de prova BL1 devido a um problema no extensômetro utilizado, sendo este substituído para a continuidade dos ensaios. É possível observar que os corpos de prova BL1-BL5 apresentaram valores próximos quanto às propriedades mecânicas medidas, com desvios padrão relativamente pequenos comparados com os valores absolutos.

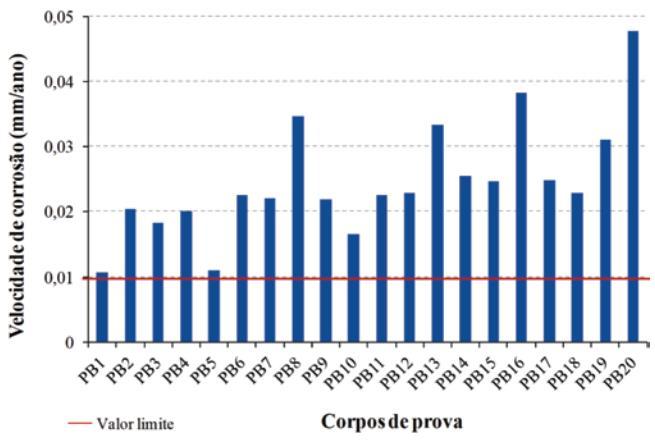
As velocidades de corrosão dos corpos de prova PB1 a PB20, calculadas a partir dos menores diâmetros (Eq. 1), são apresentadas na Figura 10, sendo que os pontos acima da linha reta do gráfico apresentam altas velocidades de corrosão, segundo a metodologia proposta por CEMCO [37].

os corpos de prova apresentaram altas velocidades de corrosão, segundo o critério descrito pelo CEMCO [37]. Alguns corpos de prova apresentaram valores destoantes do comportamento médio, como por exemplo, as barras PB 16 e PB 20. Neste caso, as armaduras de espera de onde foram tomados estes corpos de prova permaneceram enclausuradas em caixas de alvenaria, construídas para acomoda-las. Dessa forma, uma parcela das barras permaneceu em contato com a areia da caixa e outra parcela em contato com a argila do solo local. Tal fato provocou o surgimento de pilhas de aeração diferencial, o que favorece o processo de corrosão, e, consequentemente, contribui para elevar as velocidades de corrosão. Esse comportamento está em concordância com a literatura [38].

A análise conjunta das Figuras 3 e 10 resulta em uma observação interessante. Embora o solo do local tenha sido classificado como essencialmente não corrosivo (Figura 3), altas velocidades de corrosão foram obtidas (Figura 10), demonstrando que expressar a corrosividade do solo somente pelo critério da medida

Velocidade de corrosão dos corpos de prova PB1-PB20

de sua resistividade pode não representar adequadamente sua agressividade para com as armaduras enterradas. Dessa forma, outros fatores devem também ser levados em consideração para melhor descrever a agressividade do solo, como a aeração, a umidade, o pH, a presença de atividade de microrganismos, entre outros. Embora todos os valores conduzam a altas velocidades de corrosão, os resultados apresentados na Figura 10 pelas armaduras corroídas foram bastante diversificados. A velocidade de corrosão média obtida foi de 0,0246 mm/ano, porém com um desvio padrão de 0,0089 mm/ano, o que representa um coeficiente de variação de 36%. Isso é um reflexo das características de heterogeneidade do próprio solo, conforme também discutido por Norhazilan *et al.* [20].

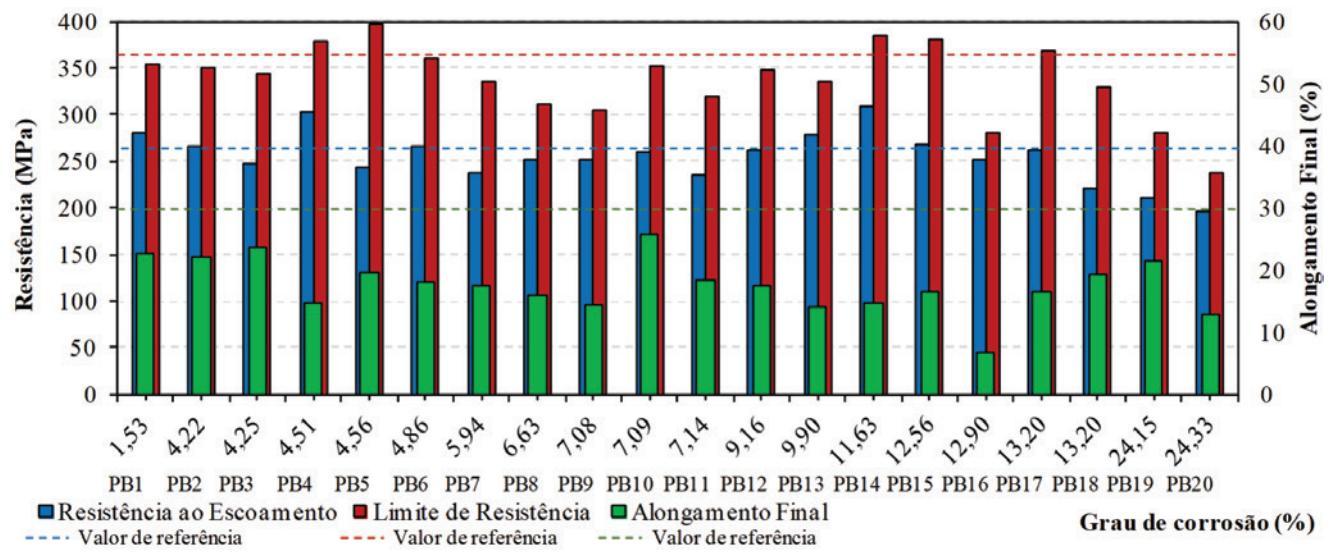
#### Figura 12

Relação entre a perda de massa com a resistência ao escoamento, o limite de resistência e o alongamento final dos corpos de prova PB1-PB20

Uma tendência de decréscimo da resistência ao escoamento e limite de resistência é observada na Figura 12 a partir de uma perda de massa da ordem de 12%, em concordância com o estudo de Almussallan [12]. Para valores mais baixos ao citado, uma tendência progressiva de redução da resistência não é observada, onde mesmo corpos de prova com perda de massa da ordem de 5% apresentaram valores de resistências inferiores a corpos de prova com o dobro de perda de massa. Isso é claramente observado ao comparar as barras PB4 e PB14, por exemplo. A justificativa para tal ocorrência está relacionada aos efeitos da corrosão por pites à seção transversal das armaduras. Isso significa que, para o caso de corrosão por pites, expressar o grau de corrosão por meio da variação gravimétrica das barras pode não ser suficiente para representar as variações nas resistências, pelo menos até um valor de grau de corrosão de 12%. Na Figura 13 é possível notar um comportamento irregular entre o menor diâmetro com a resistência ao escoamento e o limite de resistência. Contudo, é possível observar uma tendência de decréscimo da resistência com a diminuição do diâmetro para valores inferiores a 12 mm, representando uma perda de seção transversal superior à 20% em relação à seção transversal original. Isso significa que para perdas de seção transversal superiores a 20%, há uma tendência de redução progressiva das resistências (escoamento e última) das armaduras.

Neste sentido, o dano produzido por pites às seções transversais das armaduras promove variações na posição do eixo das barras ao longo de seu comprimento, gerando excentricidades entre a posição de eixo de seções sucessivas das barras, produzindo gradientes de esforços entre estas seções quando são submetidas à tração, conforme também encontrado em Zhu and François [19]. Desta forma, os efeitos da corrosão por pites podem se manifestar não apenas pela perda de seção transversal das armaduras, mas também na mudança geométrica do eixo de suas

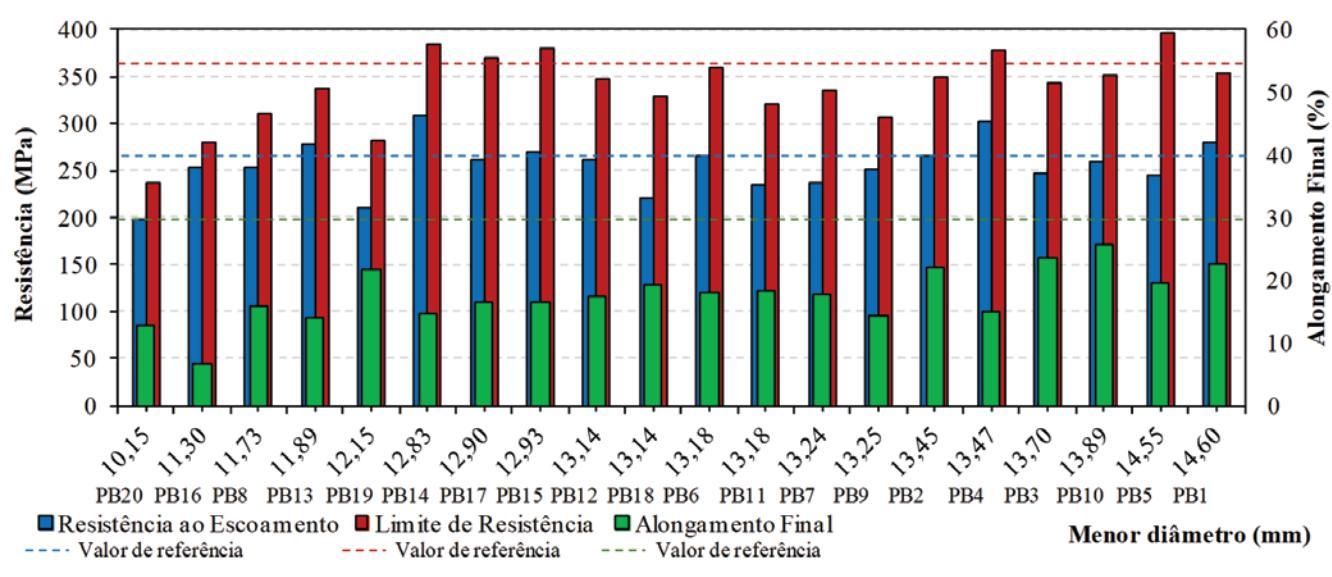
#### Figura 13

Relação entre o menor diâmetro com a resistência ao escoamento, o limite de resistência e o alongamento final dos corpos de prova PB1-PB20

As Figuras 12 e 13 também revelam que o alongamento final tem um comportamento irregular em ambos os casos (perda de massa e menores diâmetros), dificultando expressar uma tendência de comportamento. Entretanto, pode-se afirmar que os efeitos da corrosão são mais evidentes na redução do alongamento final das barras quando comparados com os valores de referência (linhas tracejadas), concordando com estudos da literatura [8,10]. Neste sentido, todos os corpos de prova, mesmo apresentando pequena perda de massa, demonstraram valores inferiores ao alongamento médio das barras de referência (BL1-BL5). Isto demonstra que os efeitos da corrosão se mostrou mais pronunciável sobre a ductilidade das armaduras.

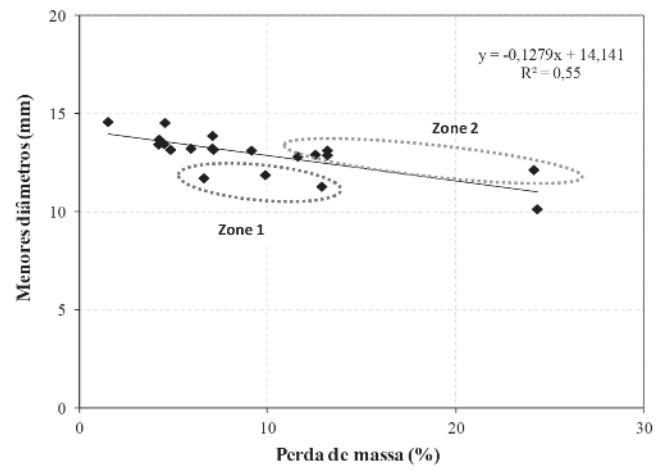
#### Figura 14

A Figura 14 apresenta a relação entre a perda de massa e os menores diâmetros dos corpos de prova PB1-PB20. A Figura 14 mostra uma tendência de decréscimo dos diâmetros à medida que a perda de massa aumenta. Além disso, também é possível observar a presença de duas zonas distintas. É interessante perceber que a zona 2 indica a ocorrência de corpos de prova com maior diâmetro e maior perda de massa. Tal fato está associado à corrosão por pites, conforme verificado na Figura 11. Sob esta vertente, os pites têm como característica poder gerar reduções na seção transversal à medida que vão aprofundando-se, porém sem apreciável perda de massa.

Relação entre os menores diâmetros e a perda de massa dos corpos de prova PB1-PB20 origem dada a partir de uma fonte externa. Tal fato justifica o aparecimento de pites com profundidade de até 4 mm nas armaduras de espera, impactando de forma notória nas propriedades mecânicas das armaduras. Além disso, a caracterização da agressividade do solo unicamente através da medida de sua resistividade se mostrou ineficaz.
