Post-strengthening of reinforced concrete beams with prestressed CFRP strips Part 2: Analysis under cyclic loading

Reforço de vigas de concreto armado com laminados de PRFC protendidos Parte 2: Análise sob ação de carregamento cíclico

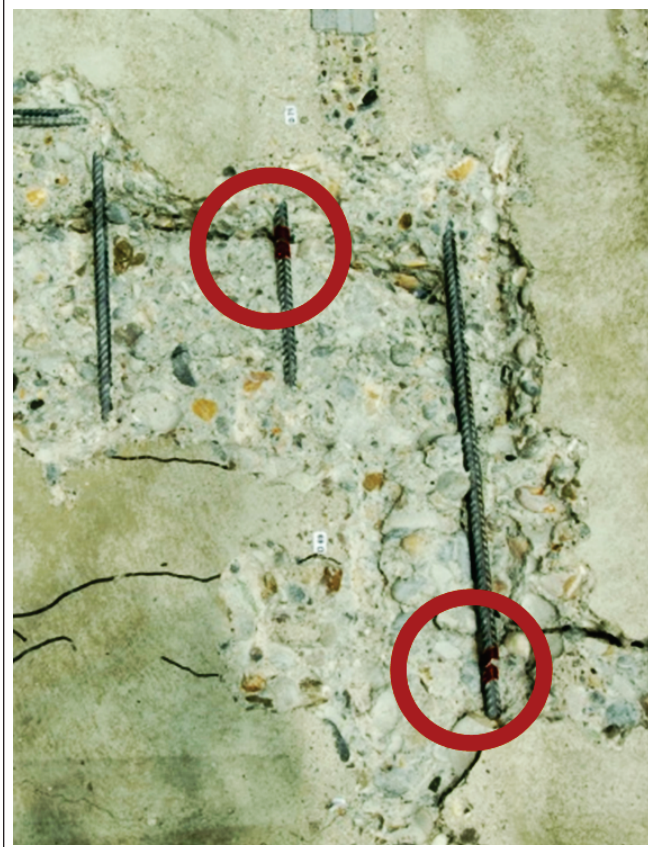
Figura 1 – Resultado de inspeção em viga de concreto armado após ruptura em teste de fadiga

Meier U. [2] demonstrou que as barras aço da armadura longitudinal de tração de vigas de concreto armado geralmente rompem antes que o reforço, conforme pode ser observado na Figura [01], que mostra as barras de aço rompidas em uma viga de concreto armado que foi inspecionada após a ruptura em um teste de fadiga. O autor não descarta, todavia, a possibilidade de que carregamentos cíclicos sejam, potencialmente, capazes de gerar rupturas prematuras na resina ou no adesivo, trazendo efeitos negativos nas interfaces concreto-adesivo e adesivo-PRF.

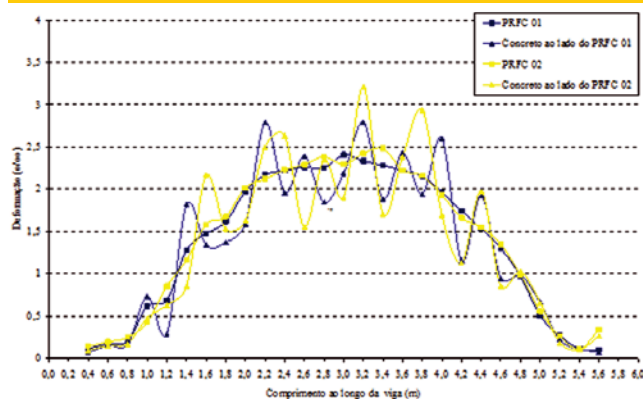
Figura 6 – Deformações específicas nas lâminas de PRFC e no concreto da viga VFC_PC_01 com um carregamento de 108kN durante o pré-carregamento

Nas Figuras [06] e [07] podem ser observadas as deformações específicas no concreto e nos laminados de PRFC, obtidas através de elongômetros que foram posicionados ao longo da viga. As medições foram realizadas durante o pré-carregamento, aos 30.000

Observa-se, nas Figuras [06] e [07], uma considerável regularidade nas medidas obtidas ao longo dos laminados de PRFC, o que permite a geração de uma curva bem definida. Entretanto, essa mesma regularidade não é observada nas medições ao longo do concreto, já que haviam fissuras posicionadas entre as bases utilizadas nas medições. De qualquer forma, as medições seguem, de forma geral, o padrão esperado.

Os gráficos mostram que as deformações específicas nos laminados de PRFC, no vão central da viga, medidas na fase de pré-carregamento, ficaram entre $2,00‰$ e $2,50‰$. Ao final de 30.000 ciclos, essas deformações subiram um pouco e ficaram entre $2,50‰$ e $3,00‰$. No intervalo de 30.000 a 100.000 ciclos não houve variação significativa nas deformações, que continuaram variando

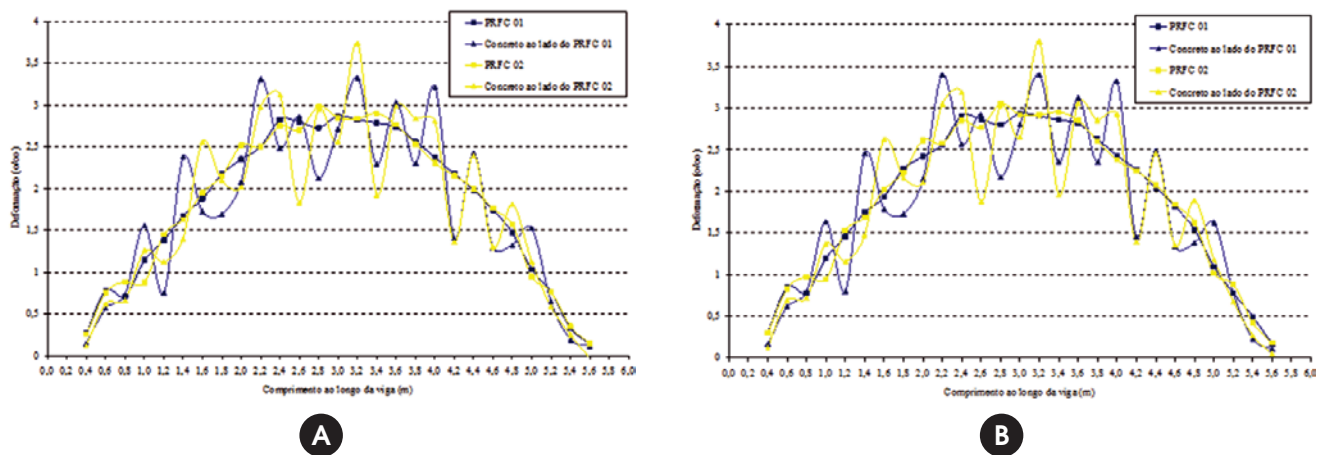
Figura 7 – Deformações específicas nas lâminas de PRFC e no concreto da viga VFC_PC_01 com um carregamento de 108kN aos (a) 30.000 ciclos e (b) aos 100.000 ciclos

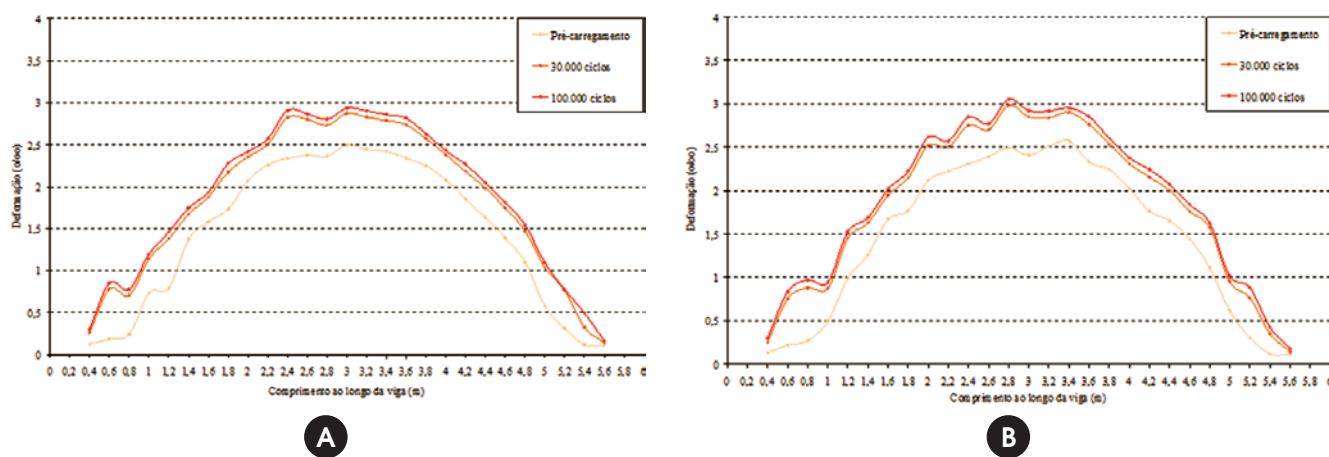
Figura 8 – Deformações específicas nas lâminas de PRFC 01 (a) e 02 (b) da viga VFC_PC_01 durante a aplicação do carregamento cíclico

Os gráficos da Figura [08] mostram o perfil das deformações específicas dos dois laminados de PRFC ao longo da viga, medidas durante o pré-carregamento, aos 30.000 ciclos e aos 100.000 ciclos. Os gráficos mostram que não houve variação significativa nas deformações específicas, e, conseqüentemente, na tensão imposta aos laminados dos 30.000 ciclos aos 100.000 ciclos. Entretanto, do pré-carregamento aos 100.000 ciclos a deformação variou, aproximadamente, $0,50\%$.

A Figura [08] mostra, ainda, que o perfil de deformações é similar

nos dois laminados até os 100.000 ciclos, indicando que, até esse ponto, os laminados se comportaram praticamente da mesma forma. Observa-se, entretanto, pequenas variações nas deformações específicas entre dois trechos consecutivos, principalmente no vão central da viga, que estava mais comprometido pela presença de fissuras, do pré-carregamento aos 100.000 ciclos.

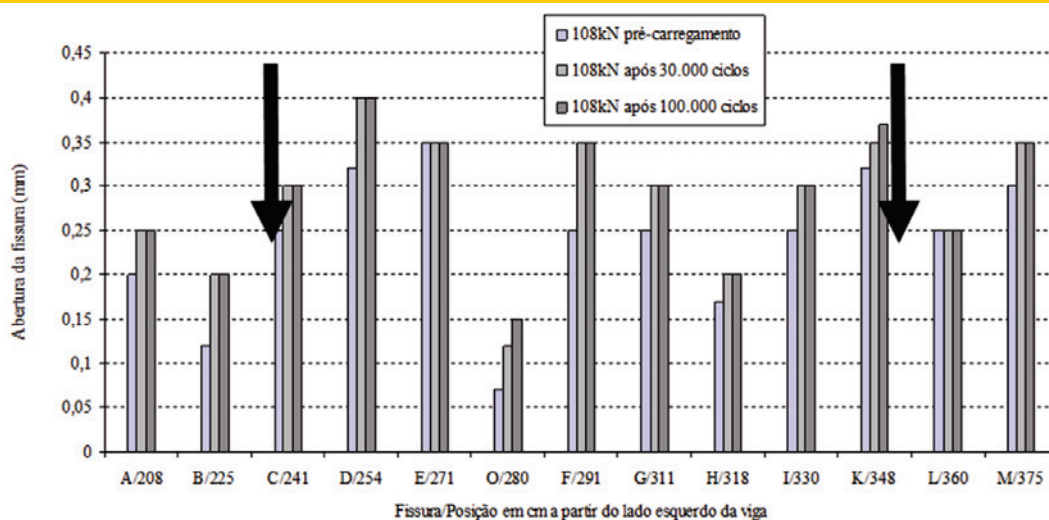
Figura 10 – Fissuras no centro do vão da viga VFC_PC_01 aos 100.000 ciclos

Observa-se, na Figura [10], que a maior concentração de fissuras ocorreu na região entre os quatro pontos de aplicação de carga. São mostradas as aberturas das fissuras na região submetida aos maiores momentos fletores, entre os dois pontos de aplicação de carga no vão central da viga, que são localizados no gráfico por meio de duas setas verticais. Cabe ressaltar que, até 100.000 ciclos, a abertura das fissuras próximas às duas extremidades da viga não ultrapassou 0,05mm.

Observa-se que a fissura com maior abertura, ao final dos 100.000 ciclos, era a fissura denominada D, que media 0,4mm e estava localizada a 254cm da extremidade esquerda da viga. Entretanto, a fissura de 2,2mm, que, aparentemente, provocou a ruptura do reforço da viga, aos 331.300 ciclos, foi a denominada I, que, aos 100.000 ciclos, media, apenas, 0,3mm. A Figura [11] mostra, em detalhe, a fissura I referenciada acima.

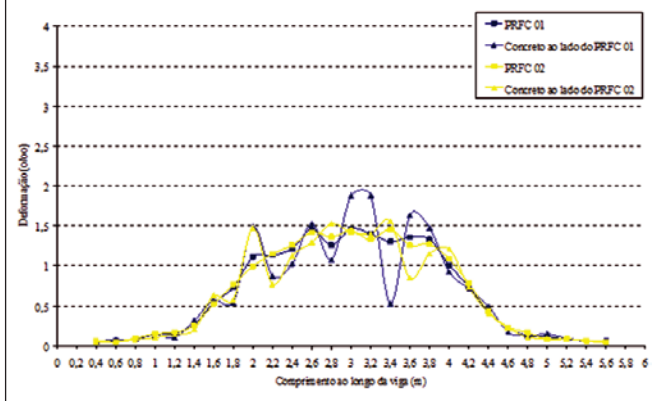
Figura 13 - Deformações específicas nas lâminas de PRFC e no concreto da viga VFC_PC_02 com um carregamento de 78kN durante o pré-carregamento

Observa-se, ainda, que, durante o pré-carregamento, os trechos de ancoragem, localizados a 1,2m de distância das extremidades, praticamente não apresentavam deformação, fato que se repetiu aos 30.000 ciclos. A partir dos 100.000 ciclos, as deformações começaram a aumentar nos trechos de ancoragem, sendo que, ao final dos 5.000.000 de ciclos, somente os primeiros 0,6m dos dois trechos de ancoragem permaneciam com o mesmo nível de deformação do início do ensaio. Em comparação, a ancoragem da viga VFC_PC_01 foi mais solicitada desde o pré-carregamento da viga, como mostram as Figuras [13] a [15].

Os dados das Figuras [13] a [15] mostram que as deformações específicas nos laminados de PRFC, nos trechos localizados entre os dois pontos centrais de aplicação de carga, entre 2,4m e 3,6m, medidas na fase de pré-carregamento, variaram de 1,00 a 1,50‰. Ao final de 30.000 ciclos, essas deformações aumentaram um pouco, variando de 1,50 a 2,00‰. No intervalo de 30.000 a

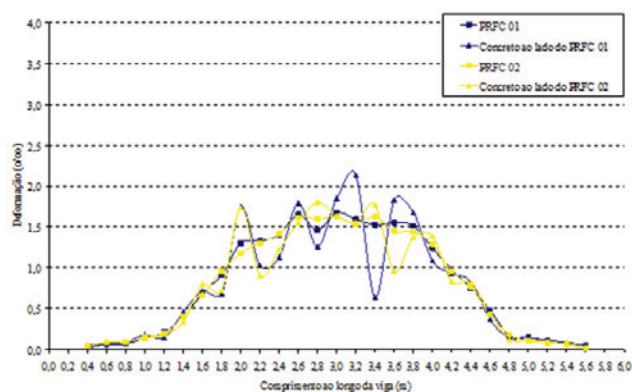
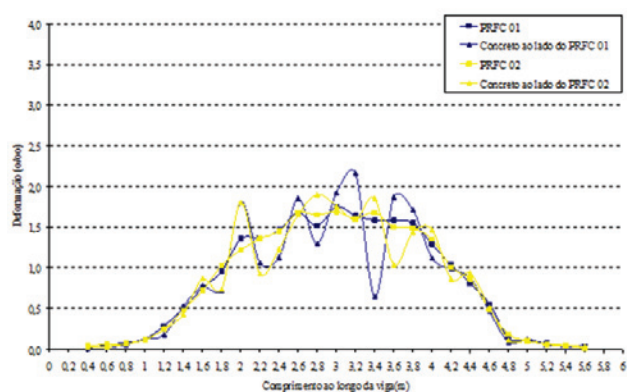
Figura 14 - Deformações específicas nas lâminas de PRFC e no concreto da viga VFC_PC_02 com um carregamento de 78kN: (a) aos 30.000 ciclos e (b) aos 100.000 ciclos

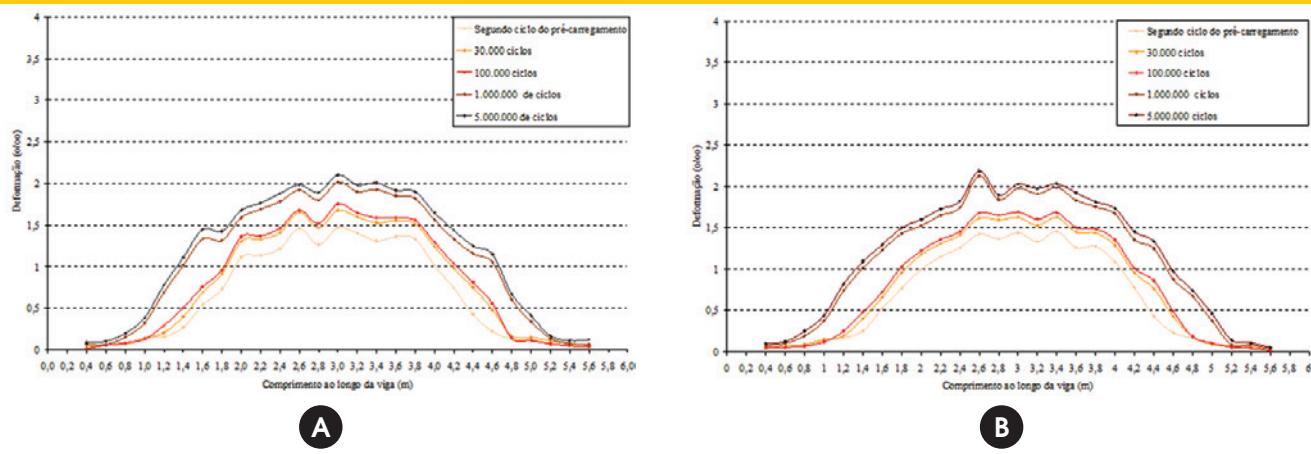
Figura 16 - Deformações específicas na lâmina de PRFC 01 (a) e 02 (b) da viga VFC_PC_02 durante a aplicação do carregamento cíclico

A Figura [16 (a)] mostra o perfil das deformações específicas dos

dois laminados de PRFC ao longo da viga, do pré-carregamento até os 5.000.000 de ciclos. Os gráficos mostram que as maiores variações ocorreram nos intervalos do pré-carregamento até 30.000 ciclos e dos 100.000 até 1.000.000 de ciclos. A deformação nos dois laminados, no vão entre os dois pontos centrais de aplicação de carga, variou apenas 0,85‰ ao longo dos 5.000.000 de ciclos. Observam-se pequenas variações nas deformações específicas entre dois trechos consecutivos para os dois laminados, principalmente no vão central da viga, comprometido pela presença de fissuras. Os pontos localizados a 1,8m, 2,8m e 4,6m, no laminado da Figura [16 (a)], e a 2,6m, no laminado da Figura [16 (b)], em especial, mostram diferenças mais acentuadas nas deformações dos laminados.

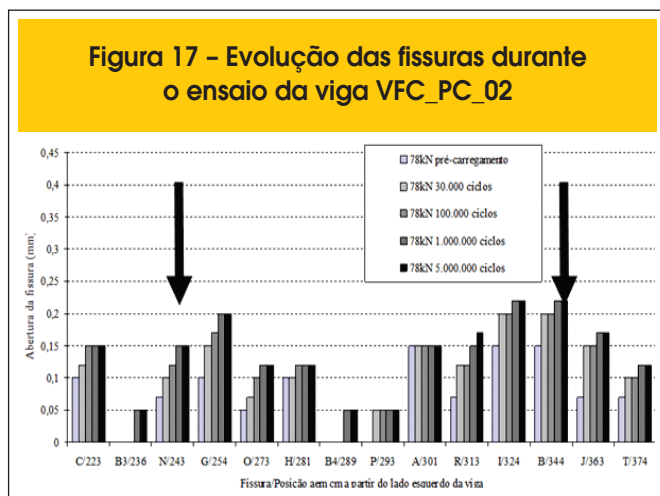
Figura 17 – Evolução das fissuras durante o ensaio da viga VFC_PC_02

A evolução das fissuras no centro do vão, na viga VFC_PC_02, pode ser observada no gráfico da Figura [17], que mostra as medições realizadas do pré-carregamento até 5.000.000 de ciclos. No gráfico, o eixo das abscissas mostra a denominação das fissuras e sua posição a partir da extremidade esquerda da viga, enquanto o eixo das ordenadas mostra a abertura das fissuras em mm. Embora a maior concentração de fissuras tenha ocorrido na região entre os quatro pontos de aplicação de carga, são mostradas as aberturas das fissuras somente na região submetida aos maiores momentos fletores, entre os dois pontos de aplicação de carga no vão central da viga, que são localizados no gráfico por meio de duas setas verticais.

As primeiras fissuras no centro do vão surgiram durante o pré-carregamento, com aberturas não superiores a 0,15mm. Do pré-carregamento até 100.000 ciclos, ocorreu o aumento na abertura de algumas fissuras; entretanto, nenhuma delas ultrapassou um valor de abertura de 0,20mm. O aumento na abertura de algumas fissuras se repetiu no intervalo de 100.000 ciclos até 1.000.000 de ciclos, sendo que a maior abertura medida ao final de 1.000.000 de ciclos foi de 0,22mm. Desse ponto até as medições realizadas ao final de 5.000.000 de ciclos, não houve variação na abertura das fissuras.

As fissuras localizadas a 1,2m das duas extremidades apareceram somente nas medições realizadas aos 100.000 ciclos, com abertura máxima de 0,05mm. A variação na abertura dessas fissuras no intervalo de 100.000 ciclos até 5.000.000 foi pequena, sendo que a abertura máxima ao final do ensaio foi de 0,10mm.
